## PROGETTAZIONE ESECUTIVA

### Interventi di decommissioning, bonifica e MISP presso lo stabilimento Caffaro Brescia (BS) Stralcio di Prima Fase

## Valutazione di agibilità degli edifici

A-045-23634793-WP.P2-DEM-RT-2

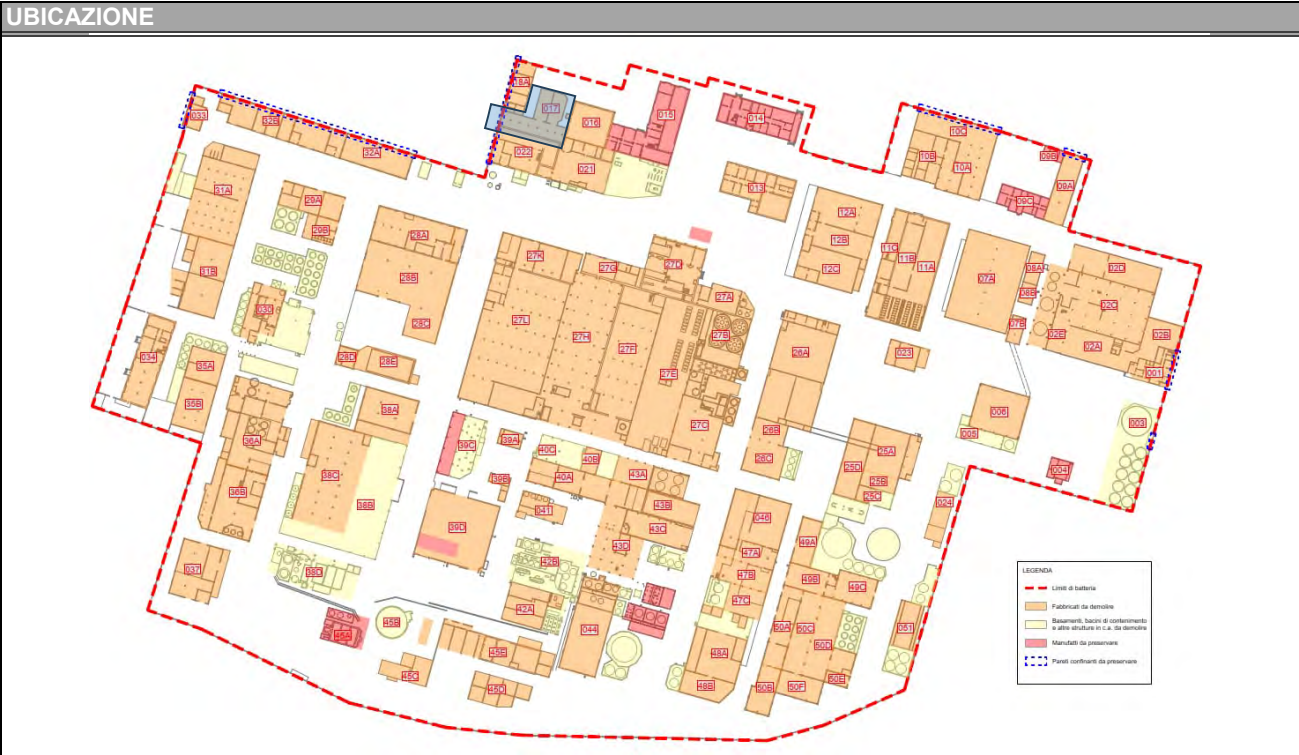
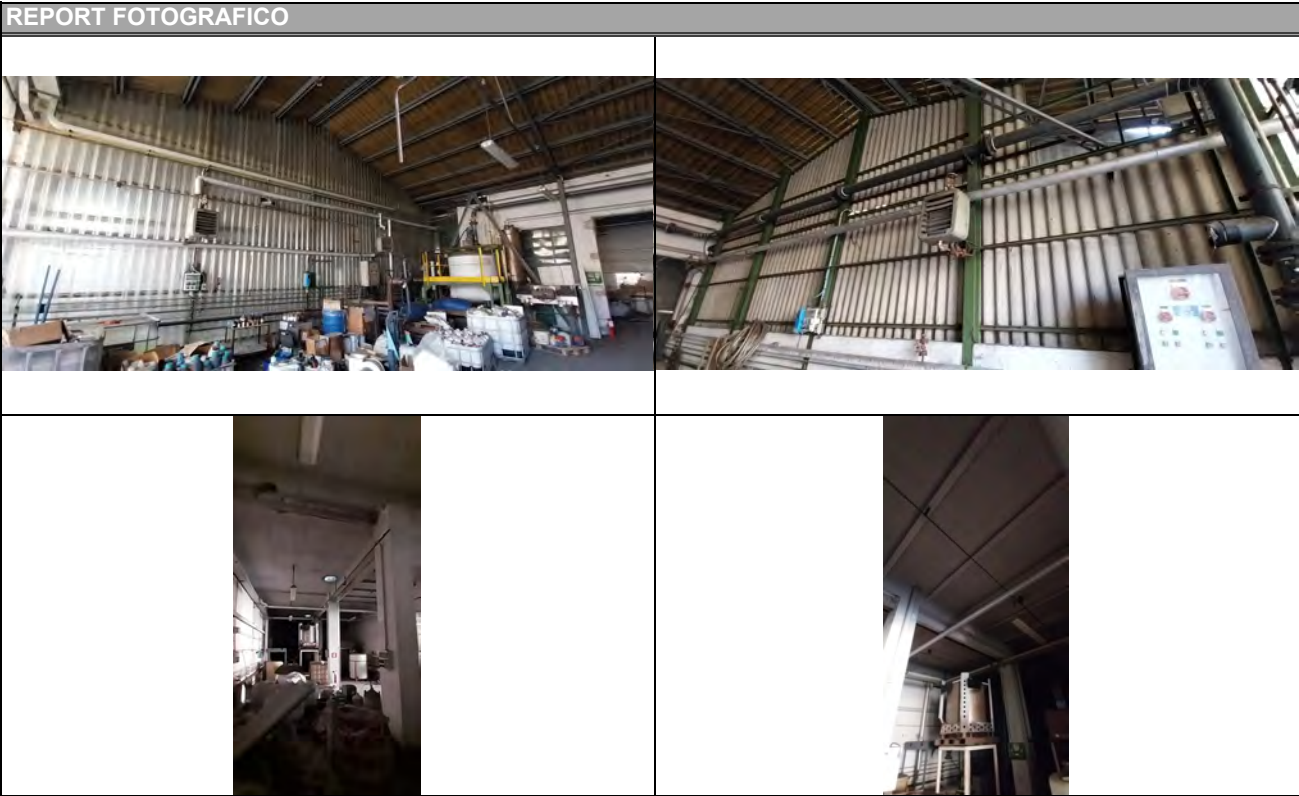
| SCHEDA DESCRITTIVA<br>DEL MANUFATTO | 17 | Magazzino |

| <b>EDIFICIO</b> | <b>COPERTURA</b> |
|---|---|
| Le strutture portanti in calcestruzzo e carpenteria metallica, per quanto visivamente apprezzabile, risultano in buone condizioni e non mostrano uno stato di degrado evidente/avanzato; non si ha evidenza di fessurazioni e/o deformazioni. | Tutte le strutture di copertura nel complesso, da quanto visivamente apprezzabile, si possono ritenere in buone condizioni; non si hanno evidenze di fenomeni di degrado, fessurazioni all'intradosso, segni di sfondellamento in atto o fase di attivazione e deformazioni evidenti. |

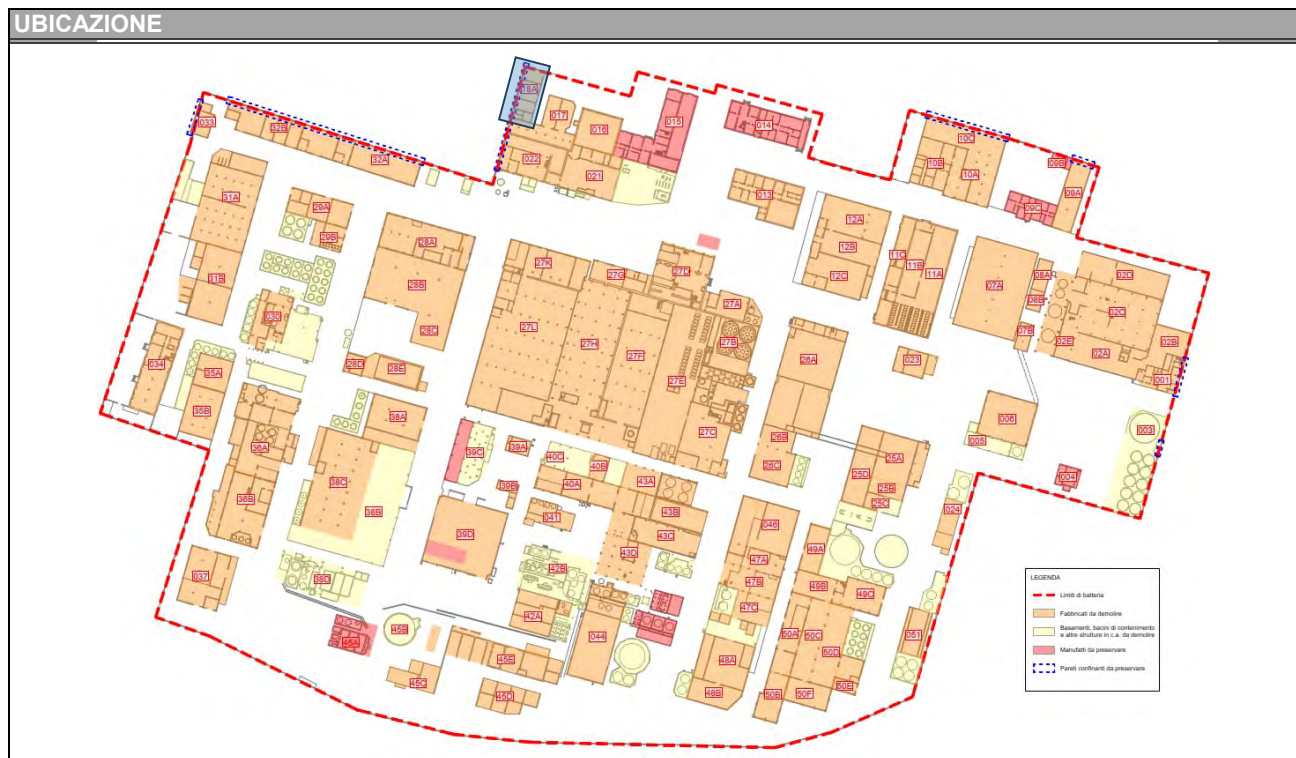
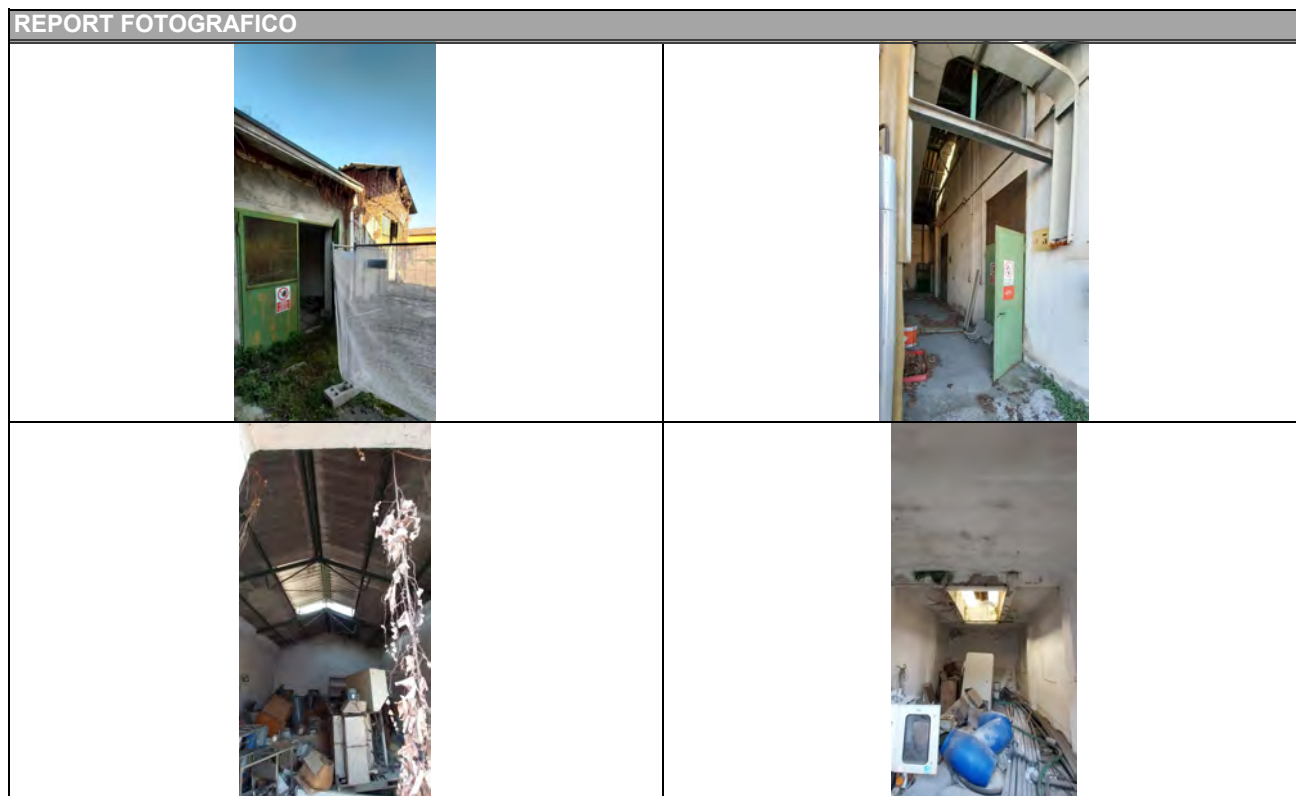
| SCHEDA DESCRITTIVA<br>DEL MANUFATTO | 18 | Magazzino |

| <b>EDIFICIO</b> | <b>COPERTURA</b> |
|---|---|
| Le strutture portanti verticali in muratura si presentano in buone condizioni non mostrando evidenti segni di degrado, così come le strutture in cemento armato che non manifestano evidenti segni di lesioni e fessurazioni. Si segnala la presenza di alcune zone con infiltrazioni dovute ad acqua meteorica all'interno del locale di mezzo in corrispondenza del lucernario. | Per quanto visivamente apprezzabile le strutture portanti delle coperture in acciaio risultano in buone condizioni, difatti non si denotano evidenti e/o avanzati stati degradativi. Le strutture in laterocemento del locale centrale e di quello più interno sono in discrete condizioni, si segnala solo un inizio di degrado da infiltrazione di acqua in corrispondenza del lucernario del locale centrale. Per quanto riguarda le strutture in legno del locale più interno, si segnala un parziale crollo di una trave secondaria con conseguente interessamento di alcune tegole e la presenza di parziale crollo delle strutture di controsoffitto, inoltre si segnalano alcune infiltrazioni di acque meteoriche dovute appunto all'assenza di tegole. |

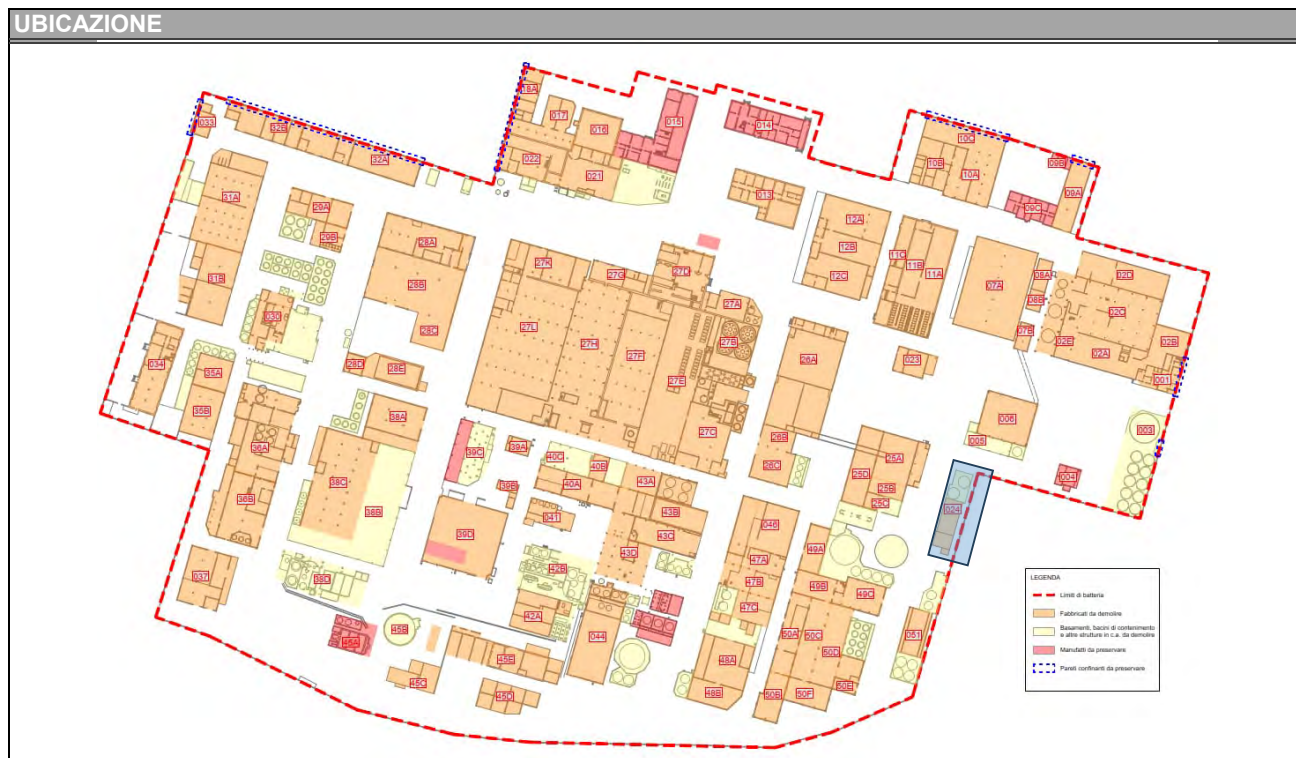
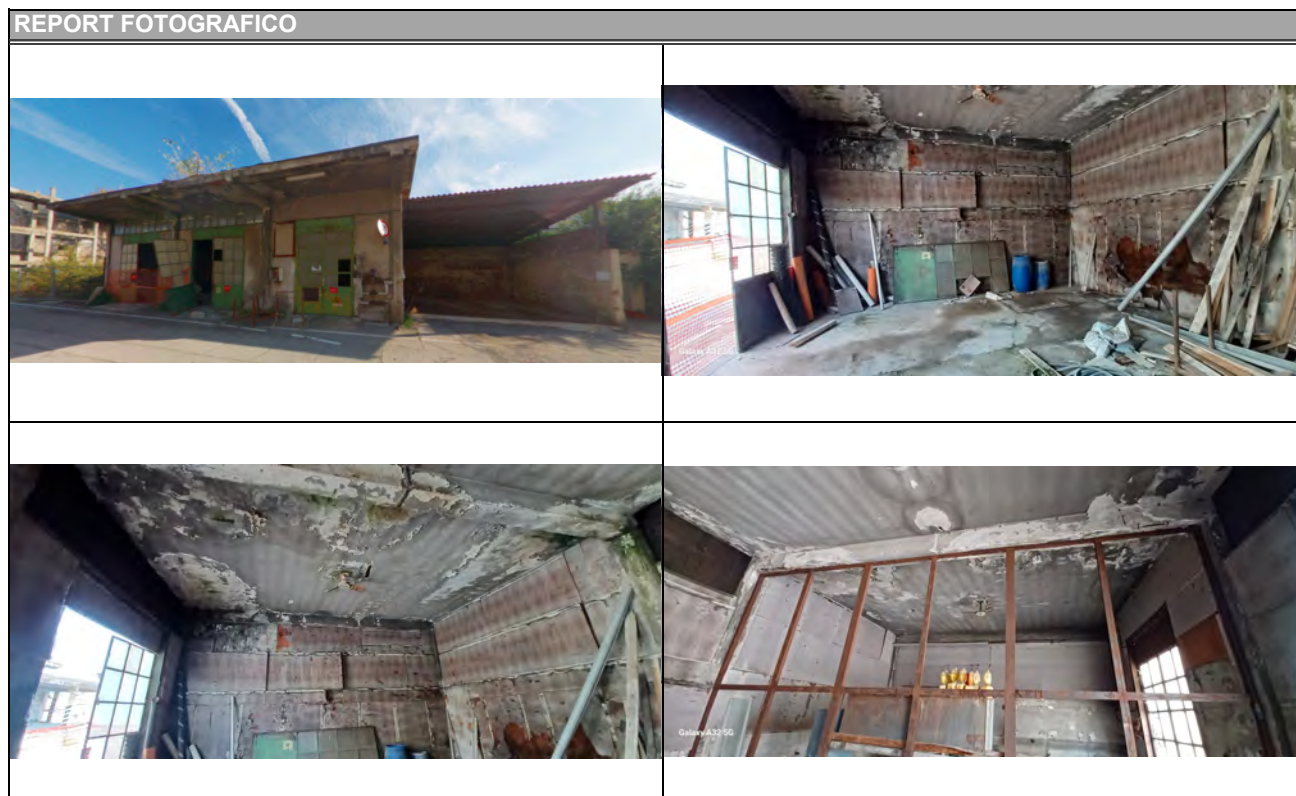
| SCHEDA DESCRITTIVA<br>DEL MANUFATTO | 24 | Ammoniaca |

| <b>EDIFICIO</b> | <b>COPERTURA</b> |
|---|---|
| Le strutture portanti verticali dei telai principali in cemento armato sono in buone condizioni e non mostrano uno stato di degrado evidente e/o avanzato. Non sono presenti fessurazioni importanti, danni e/o mancanze di parti o porzioni di struttura significative nonché deformazioni degli elementi principali e/o secondari. | Le strutture portanti della copertura in cemento armato e gli elementi di alleggerimento risultano in buone condizioni e non ci sono evidenti e/o avanzati stati degradativi. Non si hanno evidenze di fessurazioni all'intradosso, segni di sfondellamento in atto o fase di attivazione e deformazioni evidenti. Si segnala la presenza di alcune zone con presenza di infiltrazioni di acque meteoriche. |

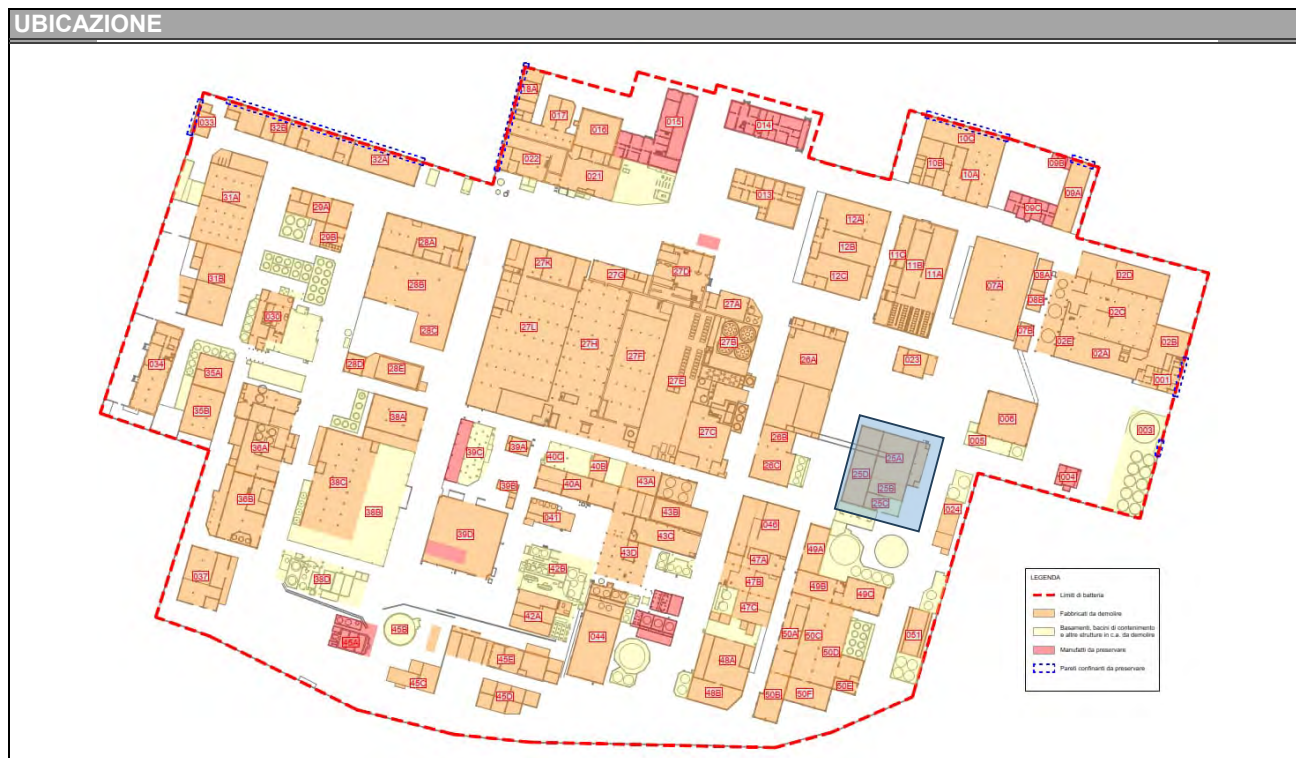
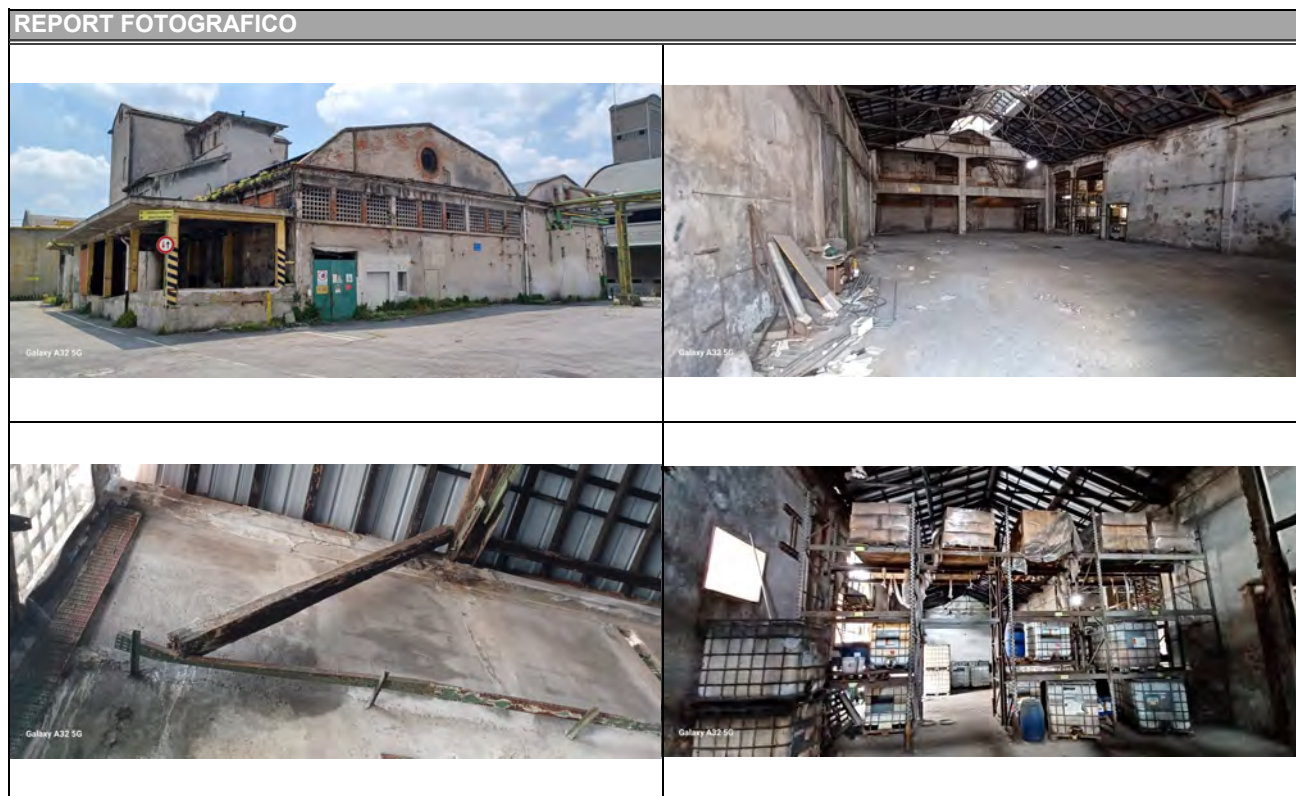
| SCHEDA DESCRITTIVA<br>DEL MANUFATTO | 25 | Magazzino fertilizzanti |

| <b>EDIFICIO</b> | <b>COPERTURA</b> |
|---|---|
| Le strutture portanti verticali degli ED 25A, ED 25B e ED 25C risultano in buone condizioni e non presentano fessurazioni o lesioni importanti che possono comprometterne la staticità, tuttavia si segnala la presenza all'interno dell'ED 25C di una messa in sicurezza temporanea per le scale di accesso ai piani superiori. Le strutture in carpenteria metallica delle tettoie esterne all'ED 25D risultano in buone condizioni. | Le strutture portanti delle coperture in legno dell'ED 25A e ED 25B risultano in pessime condizioni, si segnala la presenza di parte di orditura secondaria crollata; le strutture lignee presenti nell'ED 25C e ED 25D risultano, invece, in buone condizioni. Si segnala la presenza nell'ED 25C di forometrie sui solai intermedi per passaggio di componenti già rimosse. |

Al fine di poter autorizzare l'ingresso di personale all'interno del fabbricato/edificio ED 25A si limita il solo accesso con mezzi meccanici con prescrizione di essere dotati di gabbia di protezione; in alternativa si potrà provvedere allo smantellamento progressivo della copertura lignea ed alla rimozione degli elementi in legno in condizioni di equilibrio precario, cercando di preservare per quanto possibile le strutture portanti verticali; qualora nel corso delle attività insorgano condizioni diverse da quelle originarie rappresentate nella presente valutazione (quali nuove lesioni o cedimenti localizzati) sarà cura del responsabile di cantiere riferire alla DL ed al CSE che decideranno su come procedere compreso se richiedere un aggiornamento della presente valutazione.

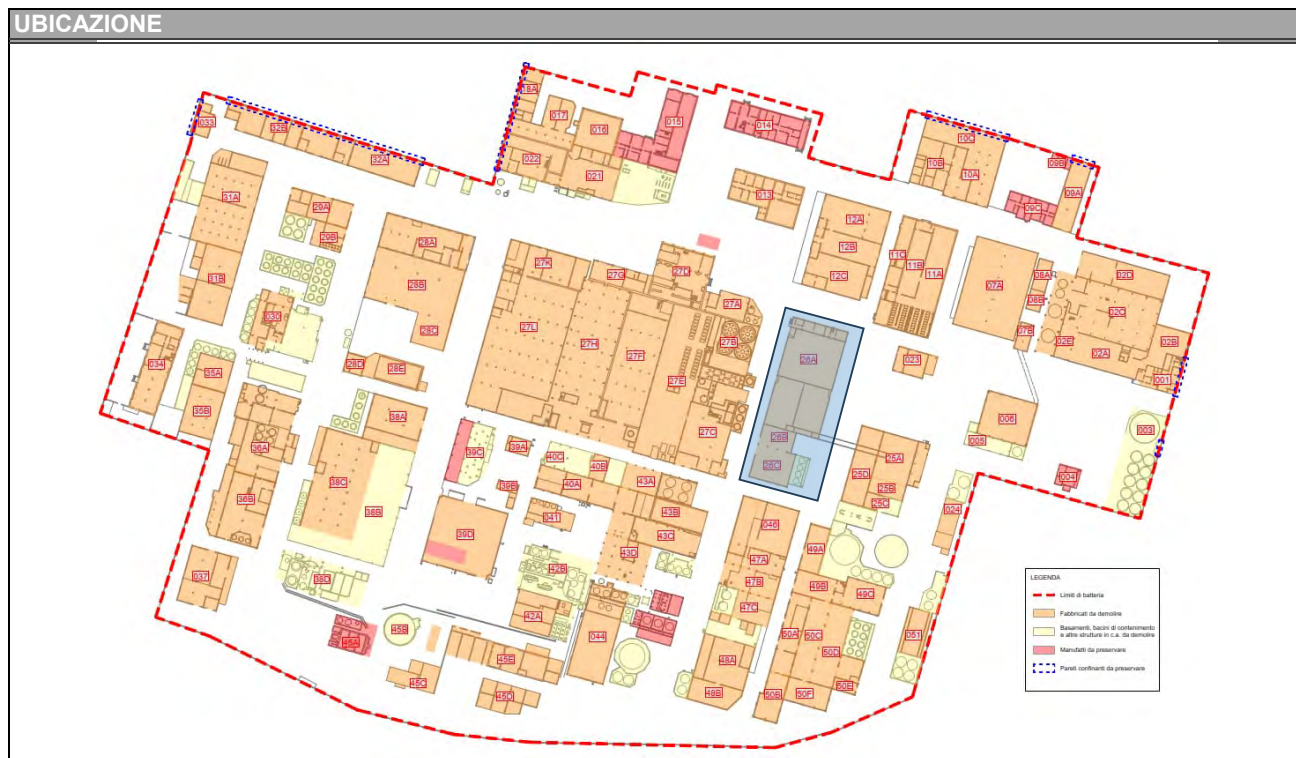
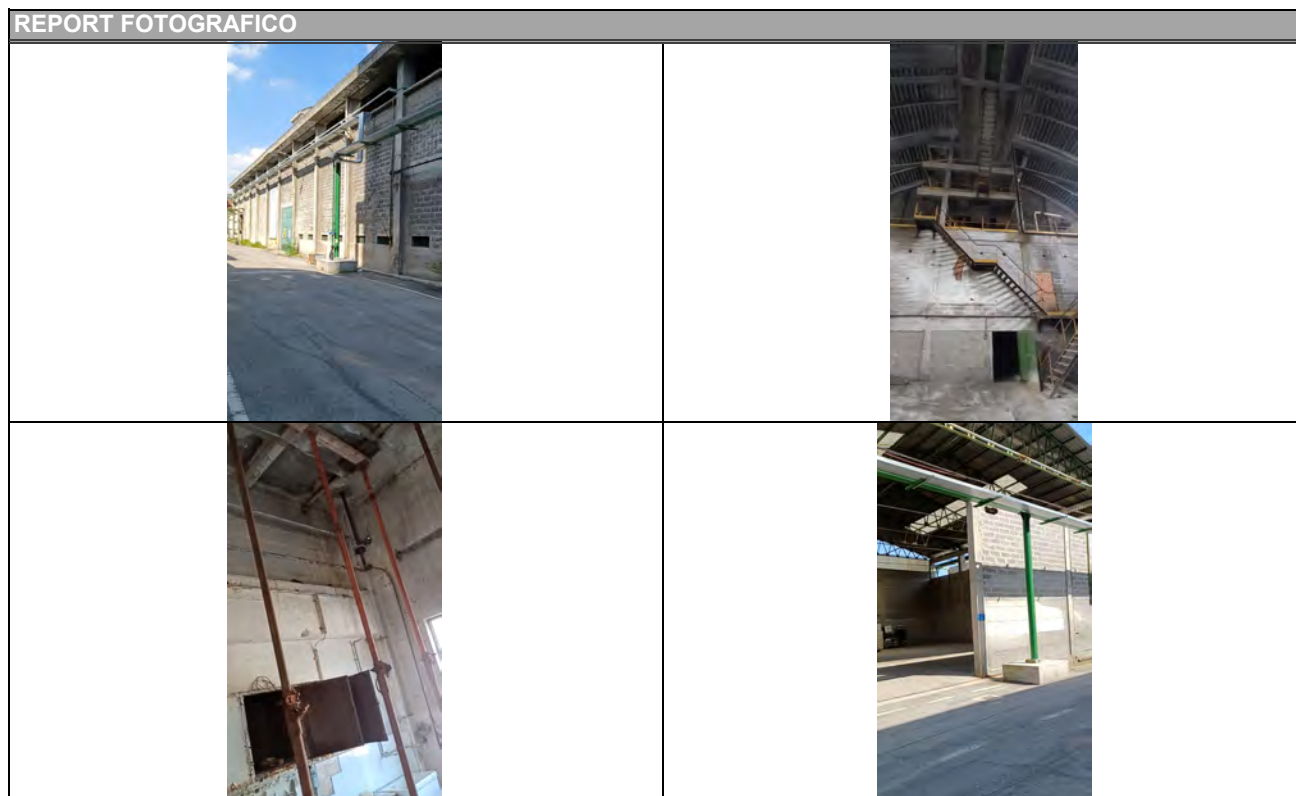
| SCHEDA DESCRITTIVA<br>DEL MANUFATTO | 26 | Magazzino fertilizzanti |

| <b>EDIFICIO</b> | <b>COPERTURA</b> |
|---|---|
| Le strutture portanti verticali dei telai principali in cemento armato dell'ED 26B e ED 26C sono in buone condizioni e non mostrano uno stato di degrado evidente e/o avanzato. Le strutture portanti verticali in cemento armato dell'ED 26A (parte capannone) sono in buone condizioni e non presentano particolari fenomeni di degrado; si segnala la presenza di puntellamenti dei travetti, che risultano ammalorati, in una stanza all'interno della zona uffici, che comunque risultano localizzati alla sola stanza e non all'edificio intero. Nel complesso non sono presenti fessurazioni importanti, danni e/o mancanze di parti o porzioni di struttura significative nonché deformazioni degli elementi principali e/o secondari. | Le strutture portanti di copertura in cemento armato (ED 26A, ED 26B e ED 26C) risultano in buone condizioni e non si hanno evidenze di fenomeni degradativi evidenti; non sono presenti fessurazioni all'intradosso e segni di sfondellamento in atto o fase di attivazione e deformazioni eccessive. Per quanto riguarda i solai di piano della parte uffici (posata a nord) dell'ED 26A, sono presenti controsoffitti che nascondono le strutture; tuttavia, per quanto visibile nel complesso le strutture sono in buono stato ad eccezione di una zona dove sono presenti dei puntelli posizionati in corrispondenza di alcuni travetti ammalorati. |

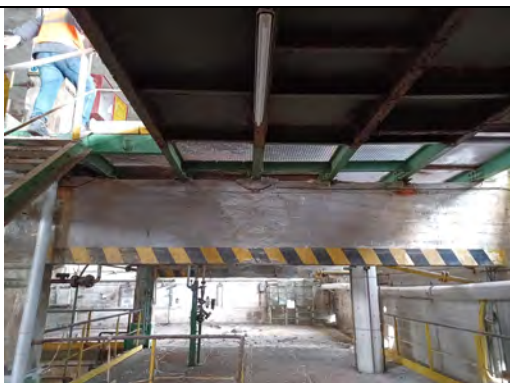
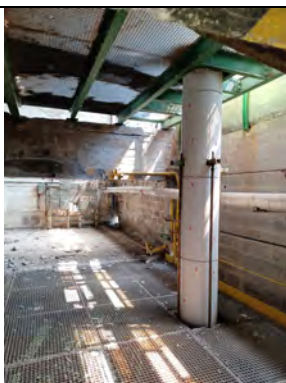
| SCHEDA DESCRITTIVA<br>DEL MANUFATTO | 27C | Cristallizzazione clorato |
|---|---|---|
| <p>L'edificio si presenta con una struttura portante a telaio in cemento armato e tamponature in blocchi di calcestruzzo; il fabbricato presenta al suo interno diversi piani intermedi e si segnala la presenza di una torre, sempre realizzata in cemento armato e tamponature in blocchi di calcestruzzo. I solai di piano risultano essere in travi di acciaio e grigliati o lamiere sempre in acciaio; alcune strutture in carpenteria sembrano essere una aggiunta alle strutture esistenti, si segnala inoltre la presenza di un consolidamento di un pilastro centrale che presenta una lesione abbastanza importante.</p> | | |

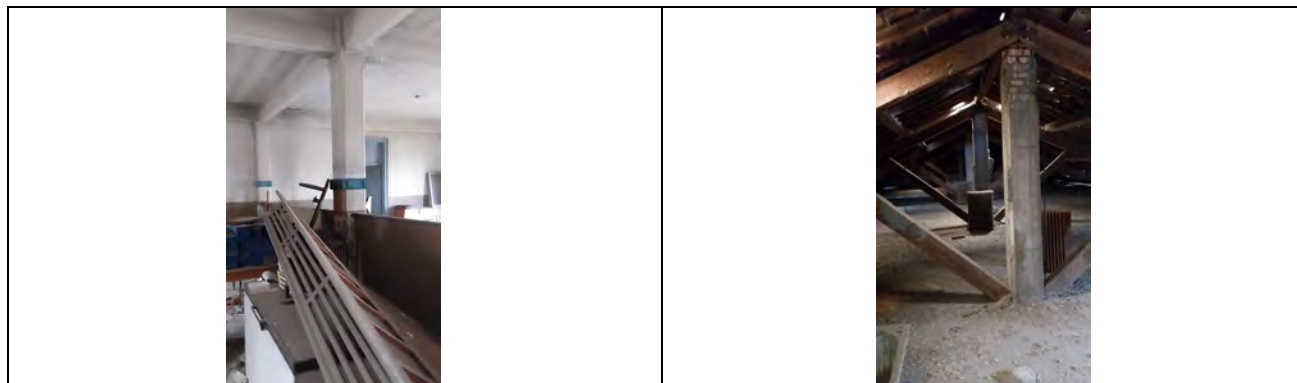
| <b>SCHEDA DESCRITTIVA<br/>DEL MANUFATTO</b> | <b>34</b> | <b>Mensa</b> |

Edificio che si presenta con due piani fuori terra, un sottotetto ed un piano interrato. La struttura portante è mista muratura perimetrale e telaio in cemento armato interno, i solai di piano sono in laterocemento mentre la struttura della copertura è lignea con capriate, orditura secondaria e travicelli emanto di copertura in tegole direttamente appoggiate sui travicelli; si segnala la mancanza di alcune tegole che comporta la possibilità di infiltrazioni di acque meteoriche. La parte interrata non è stata visionata pertanto non si hanno informazioni su quest'ultima.

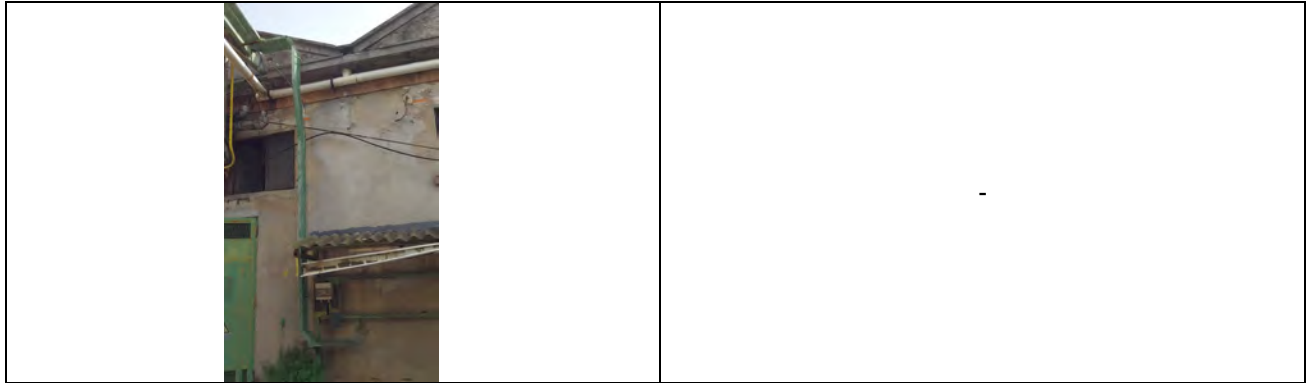
| <b>SCHEDA DESCRITTIVA<br/>DEL MANUFATTO</b> | <b>37</b> | <b>Magazzino rifiuti</b> |

L'edificio si presenta con una struttura portante a telaio in cemento armato con tamponamenti in muratura (probabilmente in mattoni pieni); le strutture di copertura sono in legno con capriate e travi secondarie, il manto di copertura è in lamiera grecata. Si segnala la presenza esterna di una tettoia in carpenteria metallica con pannelli in lamiera grecata, la presenza di un rack di collegamento con l'edificio 36B sul quale corrono tubazioni coibentate che entrano all'interno dell'edificio stesso e la presenza di un pozzo di emungimento lungo la facciata ovest.
