## PROGETTAZIONE ESECUTIVA

### Interventi di decommissioning, bonifica e MISP presso lo stabilimento Caffaro Brescia (BS) Stralcio di Prima Fase

## Valutazione di agibilità degli edifici

A-045-23634793-WP.P2-DEM-RT-2

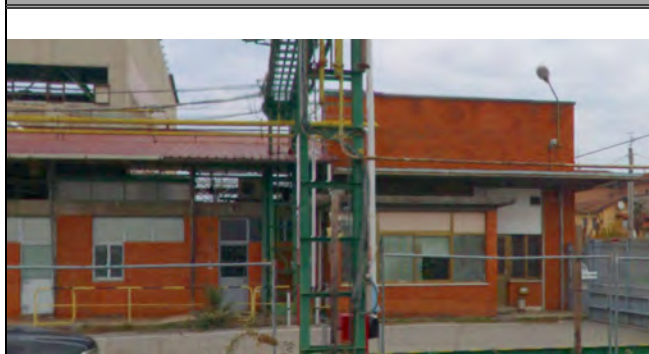
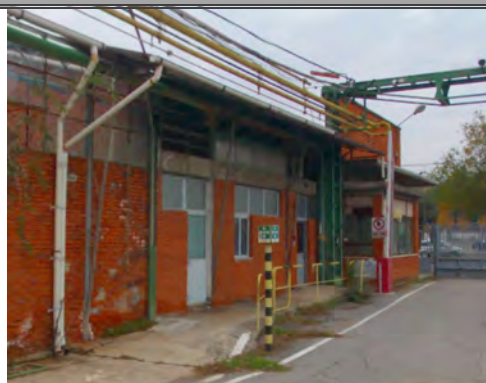
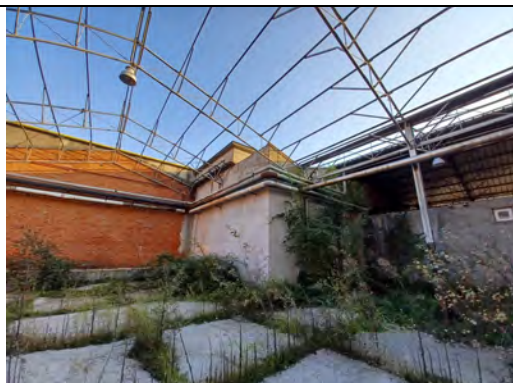
| SCHEDA DESCRITTIVA<br>DEL MANUFATTO | 1 | Portineria |

| <b>EDIFICIO</b> | <b>COPERTURA</b> |
|---|---|
| Le strutture portanti verticali fuori terra, per quanto visivamente apprezzabile, realizzate in muratura e cemento armato risultano in buone condizioni e non mostrano uno stato di degrado evidente/avanzato; non si ha evidenze di fessurazioni e/o deformazioni. | Tutte le strutture orizzontali nel complesso, da quanto visivamente apprezzabile, si possono ritenere in buone condizioni; non si hanno evidenze di fenomeni di degrado, fessurazioni all'intradosso, segni di sfondellamento in atto o fase di attivazione e deformazioni evidenti. |

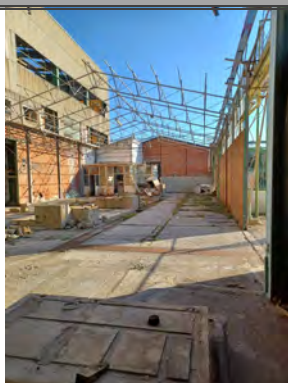
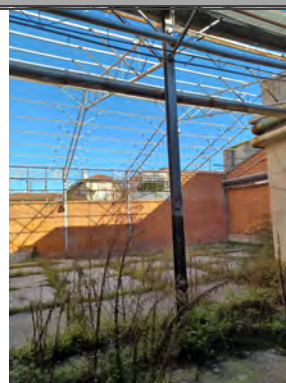
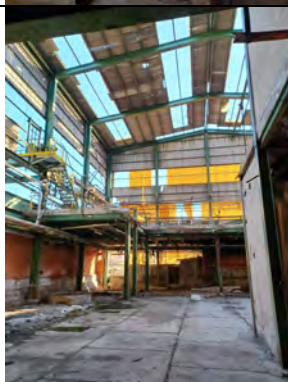
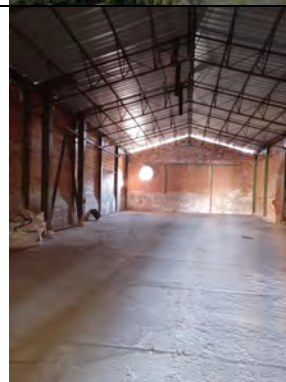
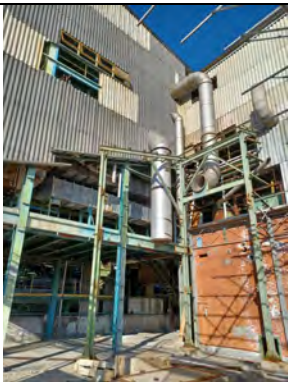
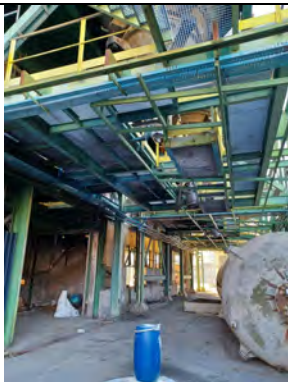
| <b>EDIFICIO</b> | <b>COPERTURA</b> |
|---|---|
| Le strutture portanti verticali dei telai principali in acciaio, le travi principali e secondarie dei soppalchi e dei telai principali sono in buone condizioni; le travi del soppalco nell'ED 2C presentano distacchi da parte della verniciatura ed inizio di corrosione in corrispondenza di zone dove si evidenziano fenomeni di umidità. Alcune parti di struttura risultano già rimosse (parti del soppalco nell'ED 2C, il controvento nell'ED 2E), tuttavia non si ha evidenze di danni e/o mancanze di parti o porzioni di strutture e deformazioni eccessive. Si segnala la presenza di alcune zone con infiltrazioni di acque meteoriche nei solai dei piani intermedi dell'ED 2C e 2E. Si segnala la presenza di forometrie, canalizzazioni e pozzetti aperti sulla pavimentazione di alcuni edifici (ED 2C, 2A e 2E) e la presenza di pannellature di tamponamento in condizione di equilibrio precario che potrebbero comportare il rischio di caduta di materiali dall'alto (ED 2C e 2E). | Le strutture portanti delle coperture in acciaio risultano in buone condizioni e non ci sono evidenti e/o avanzati stati degradativi. Alcune parti di travi dei solai di piano intermedio presentano zone con un inizio di ossidazione/corrosione a causa di infiltrazioni delle acque meteoriche. Per quanto visivamente apprezzabile non si hanno evidenze di danni e/o mancanze di parti o porzioni di strutture e deformazioni evidenti. Si segnala la presenza di alcune zone con infiltrazioni di acque meteoriche e la presenza di pannellature di copertura in condizione di equilibrio precario che potrebbero comportare il rischio di caduta di materiali dall'alto (ED 2C e 2E). |

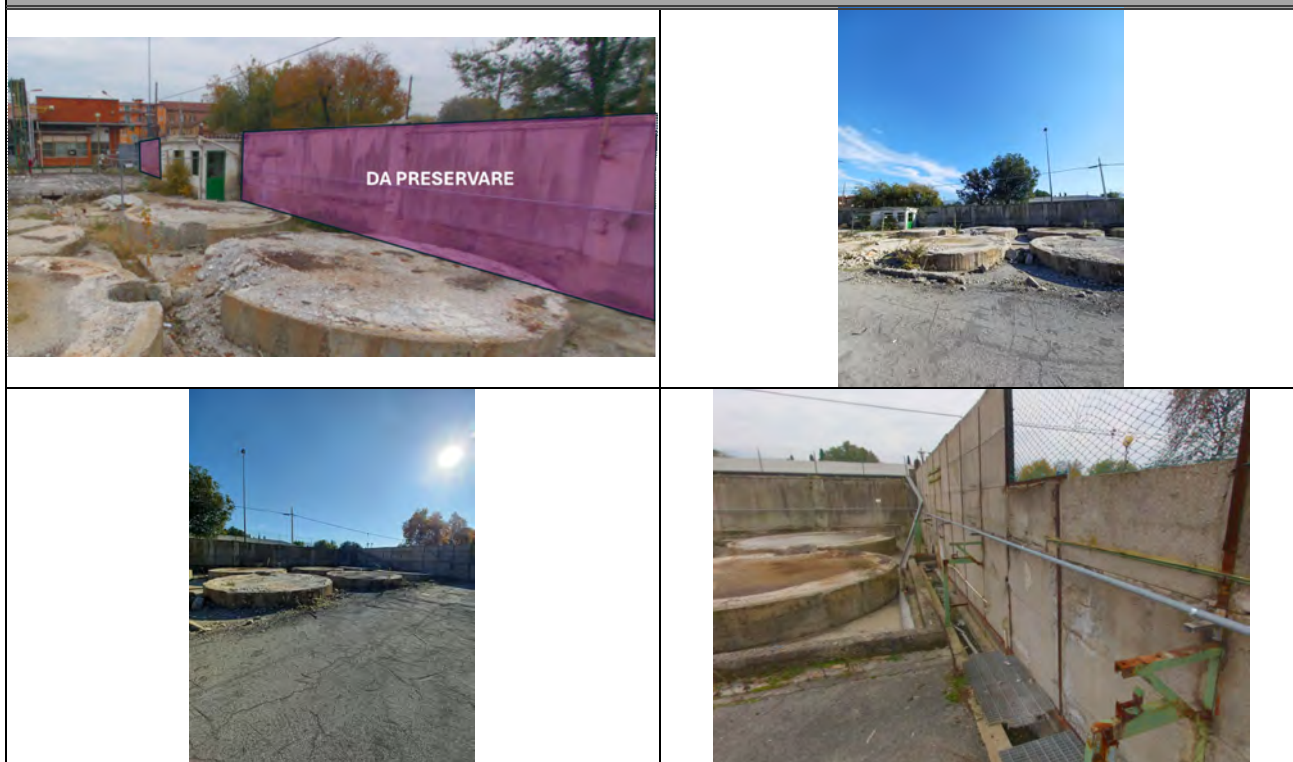
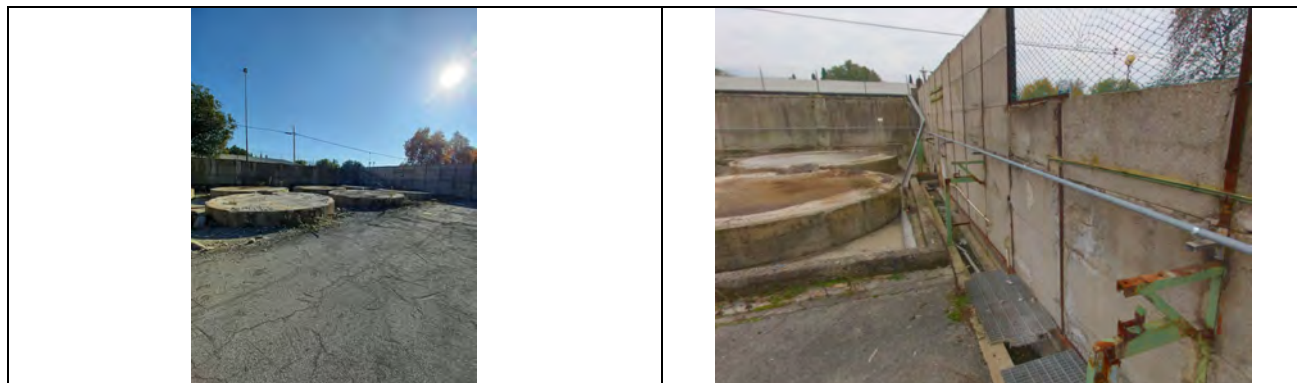
| <b>SCHEDA DESCRITTIVA<br/>DEL MANUFATTO</b> | <b>3</b> | <b>Serbatoi soda</b> |

Il manufatto risulta essere costituito dai soli basamenti in c.a. fuori terra dove erano locati i serbatoi che risultano già rimossi già rimossi.

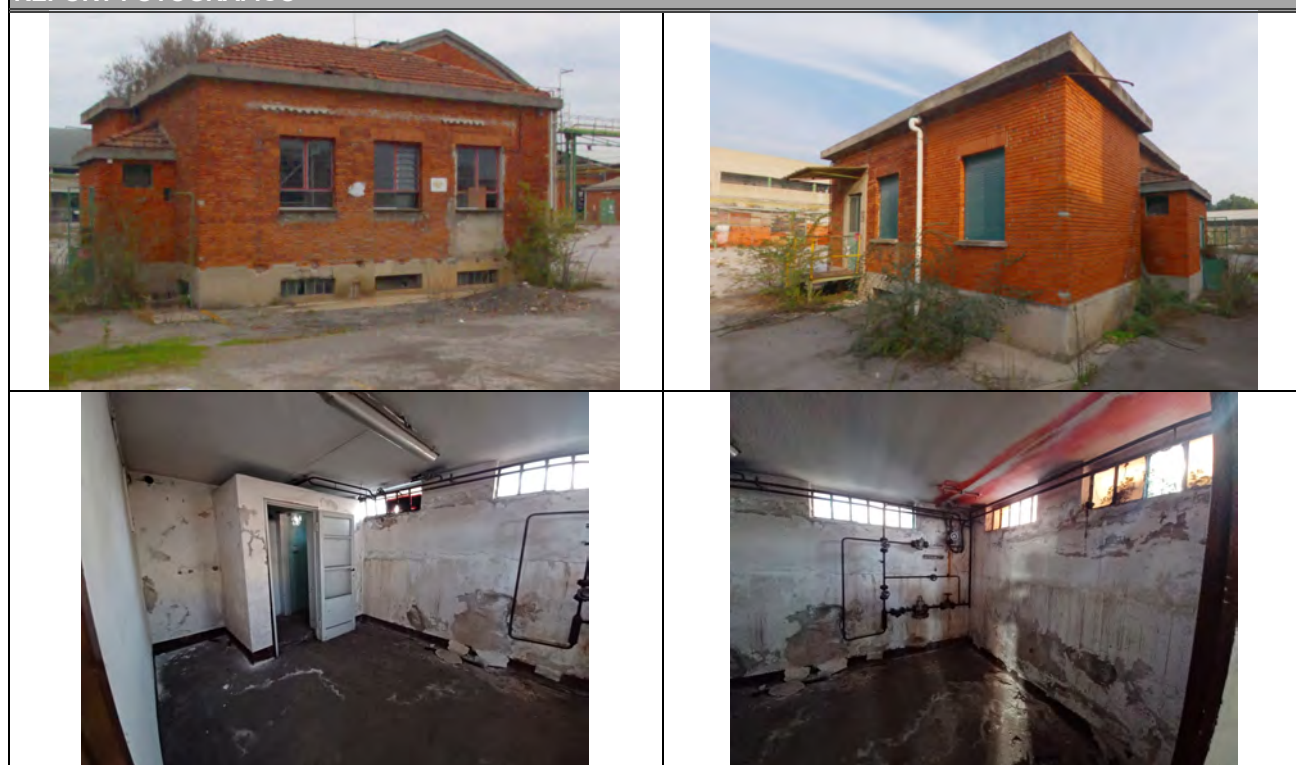
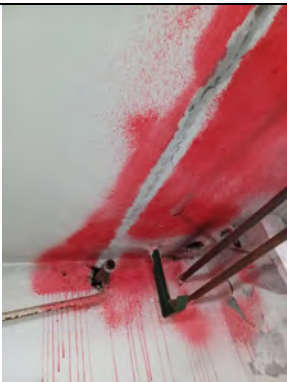
| SCHEDA DESCRITTIVA<br>DEL MANUFATTO | 4 | Uffici |

| EDIFICIO | COPERTURA |
|---|---|
| Le strutture portanti verticali fuori terra in muratura sono in buone condizioni e non mostrano un evidente e/o avanzato stato di degrado; non si ha evidenze di fessurazioni e/o deformazioni. Anche le strutture verticali interrate in cemento armato risultano in buono stato di conservazione. Si segnala la presenza di alcune zone con infiltrazioni di acque meteoriche nella parte interrata. | Tutte le strutture orizzontali nel complesso, da quanto visivamente apprezzabile, si possono ritenere in buone condizioni; non si hanno evidenze di fenomeni di degrado, fessurazioni all'intradosso, segni di sfondellamento in atto o fase di attivazione e deformazioni evidenti. Le strutture di copertura sono "nascoste" dal solaio piano in laterocemento, ma per quanto visibile dall'esterno si ritiene che anch'esse siano in buone condizioni. |

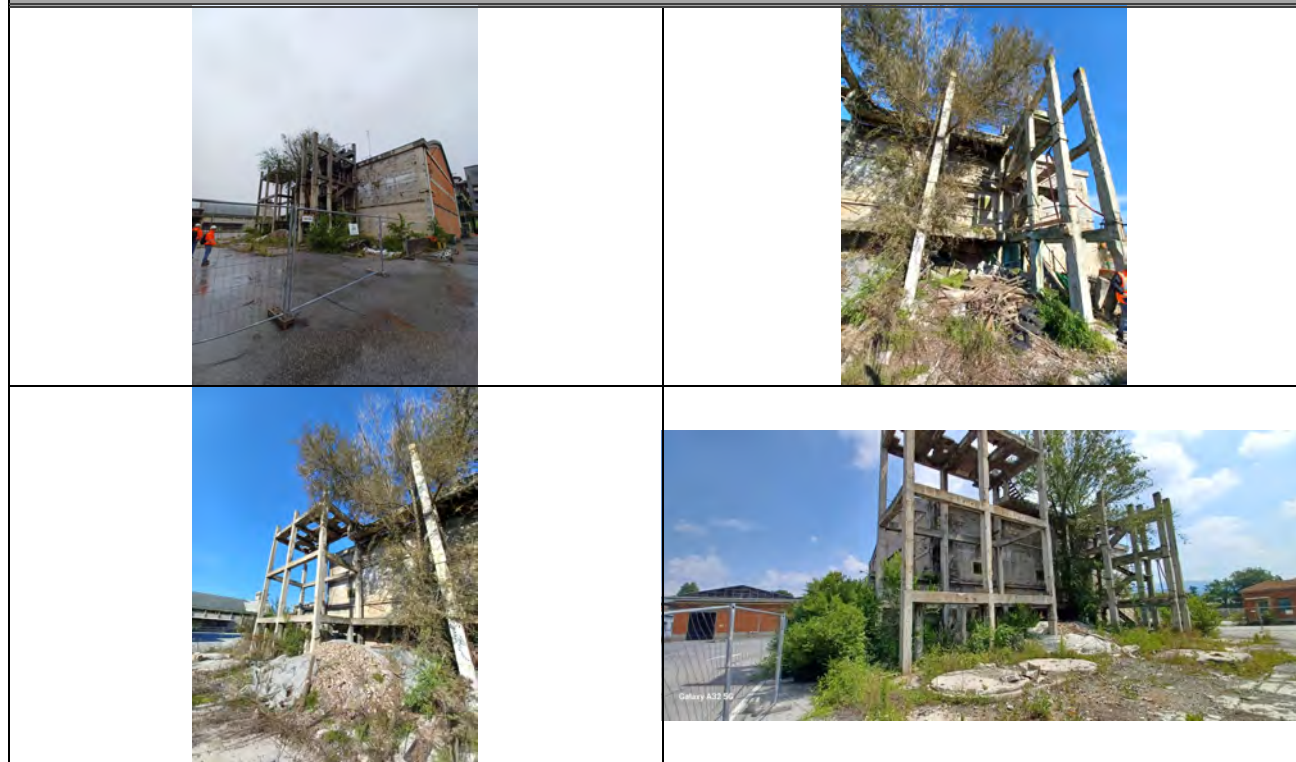
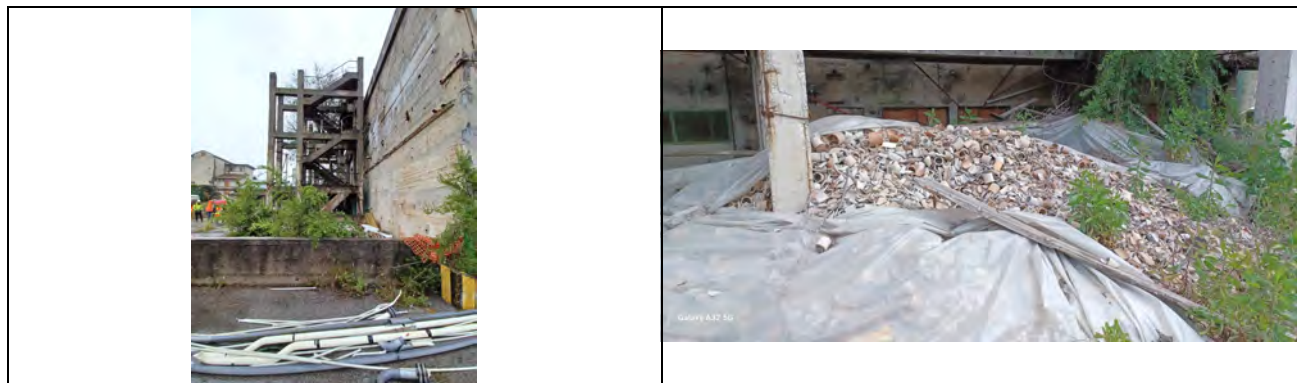
| <b>SCHEDA DESCRITTIVA<br/>DEL MANUFATTO</b> | <b>5</b> | <b>Impianto Ammoniaca</b> |

| <b>EDIFICIO</b> | <b>COPERTURA</b> |
|---|---|
| Le strutture portanti verticali del telaio in cemento armato risultano in evidente stato di degrado e presentano distacchi corticali, ferri esposti e mancanza di alcune parti di struttura dovute ad un probabile precedente intervento di demolizione. In alcune zone è presente un degrado da infiltrazione di acque meteoriche e sono presenti fessurazioni e deformazioni di alcuni elementi strutturali. | Non è presente copertura |

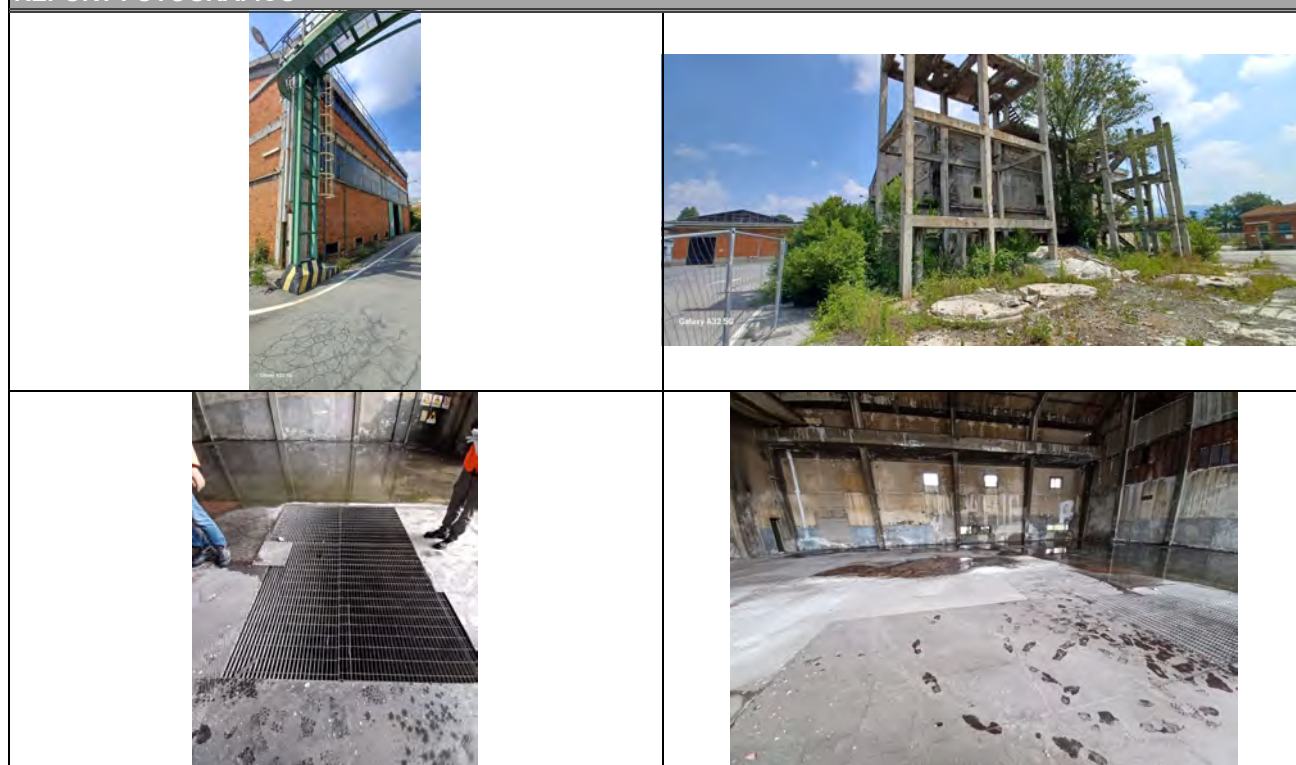
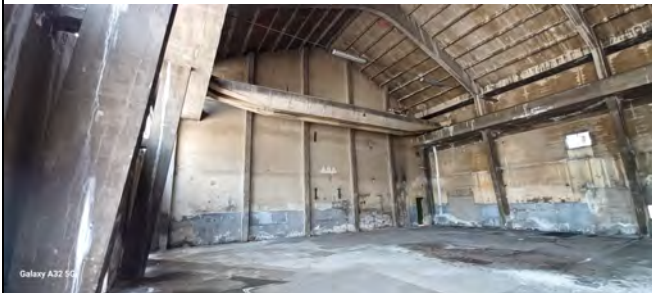
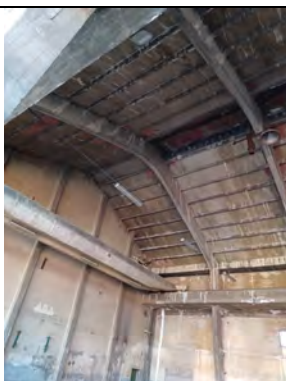
| SCHEDA DESCRITTIVA<br>DEL MANUFATTO | 6 | Magazzino |
|---|---|---|
| <p>Le strutture portanti verticali dei telai principali in cemento armato e le strutture secondarie sono in buone condizioni e non mostrano un evidente e/o avanzato stato di degrado; non si ha evidenze di fessurazioni importanti, danni e/o mancanze di parti o porzioni di materiale e deformazioni. Si segnala la presenza di alcune zone con infiltrazioni di acque meteoriche presenti su travi, pilastri e tamponamenti.</p> | <p>Le strutture portanti della copertura in cemento armato e gli elementi di alleggerimento risultano in buone condizioni e non ci sono evidenti e/o avanzati stati degradativi. Per quanto visivamente apprezzabile non si hanno evidenze di fessurazioni all'intradosso, segni di sfondellamento in atto o fase di attivazione e deformazioni evidenti. Si segnala la presenza di alcune zone con infiltrazioni di acque meteoriche.</p> | |

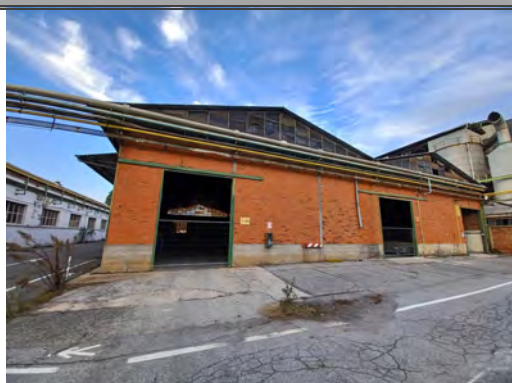
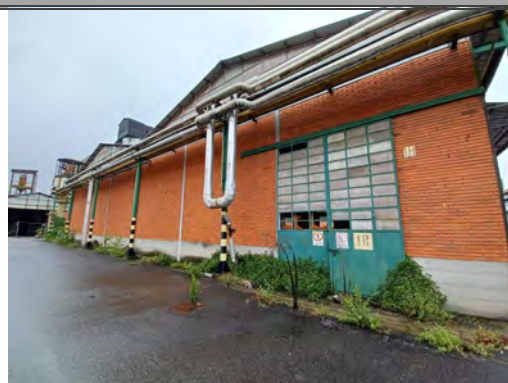
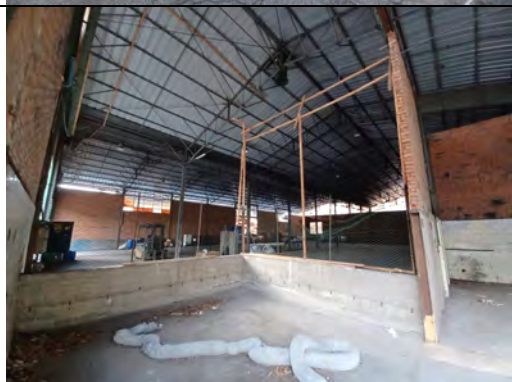
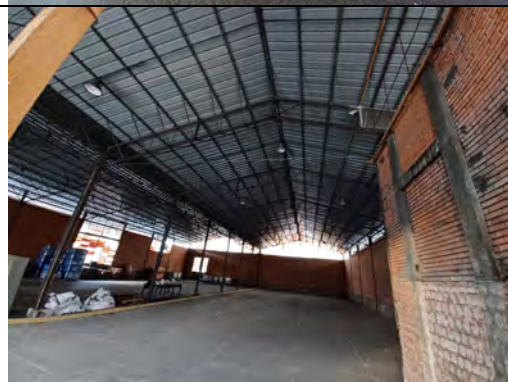
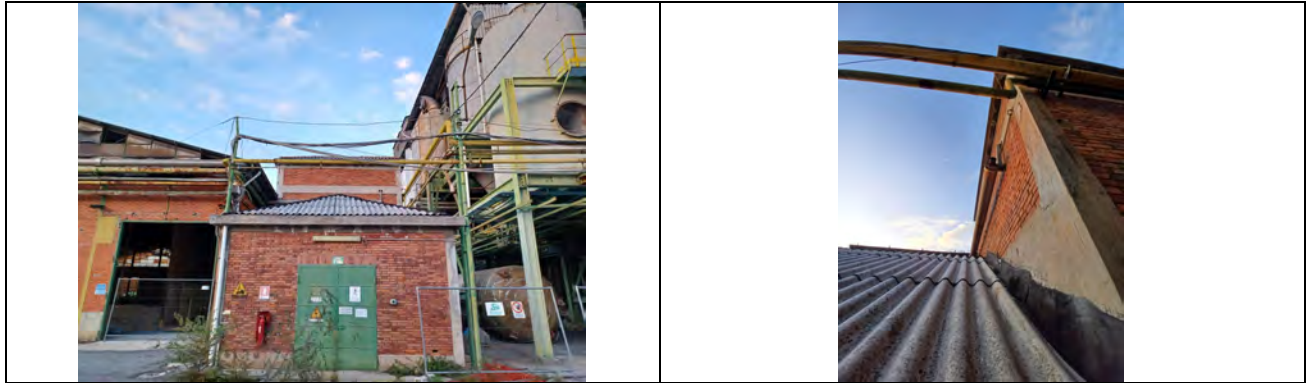
| SCHEDA DESCRITTIVA<br>DEL MANUFATTO | 7 | Prodotti finiti |

| EDIFICIO | COPERTURA |
|---|---|
| Le strutture portanti in carpenteria metallica sono in buone condizioni e non mostrano deformazioni o degrado tale da comprometterne la staticità e la stabilità. Anche le strutture portanti in cemento armato risultano in buone condizioni e non si segnala un evidente e/o avanzato stato di degrado e fessurazioni profonde. Le tamponature risultano in buono stato di conservazione. | Le strutture orizzontali in carpenteria metallica, da quanto visivamente apprezzabile, si possono ritenere in buone condizioni. Stesso dicasi per le strutture in laterocemento/cemento armato, per le quali non si denota un degrado e/o segni evidenti di deformazioni che ne possano compromettere la stabilità. |

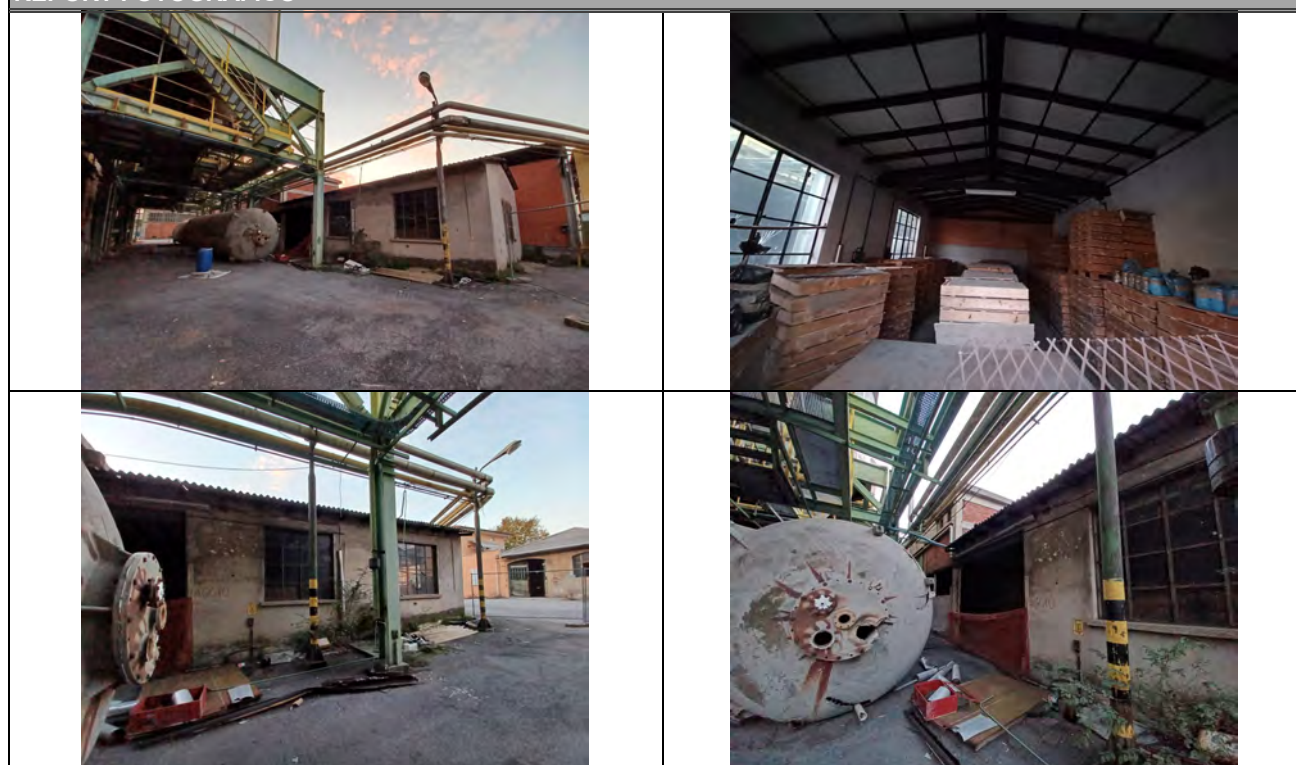
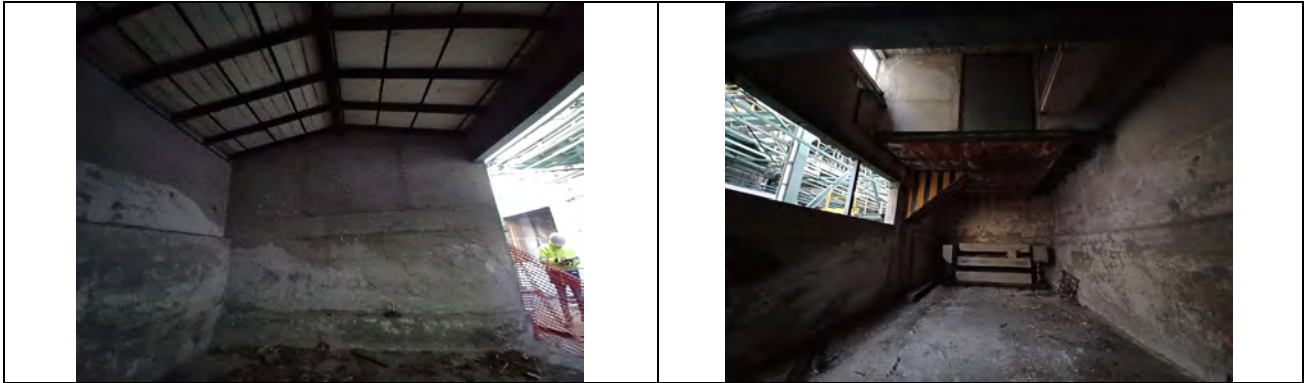
| <b>SCHEDA DESCRITTIVA<br/>DEL MANUFATTO</b> | <b>8</b> | <b>Magazzino</b> |

| <b>EDIFICIO</b> | <b>COPERTURA</b> |
|---|---|
| Le strutture portanti verticali sono in buone condizioni e non mostrano un evidente e/o avanzato stato di degrado, non si ha evidenze di fessurazioni profonde. | Le strutture orizzontali nel complesso, da quanto visivamente apprezzabile, si possono ritenere in buone condizioni, la copertura in legno non presenta segni di degrado e/o segni evidenti di deformazioni che ne possano compromettere la stabilità. |

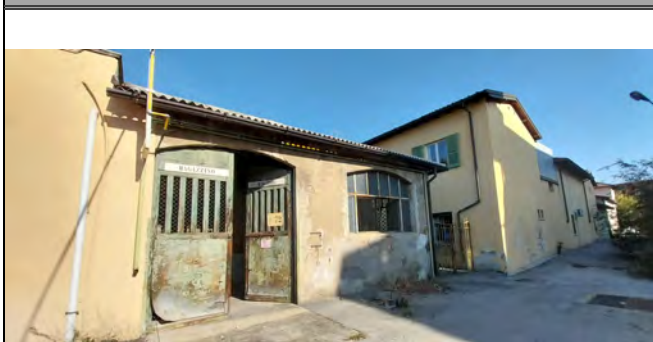
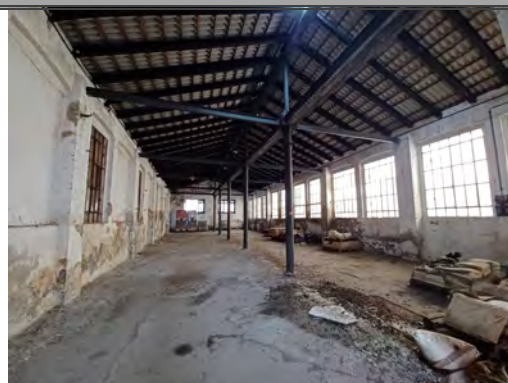
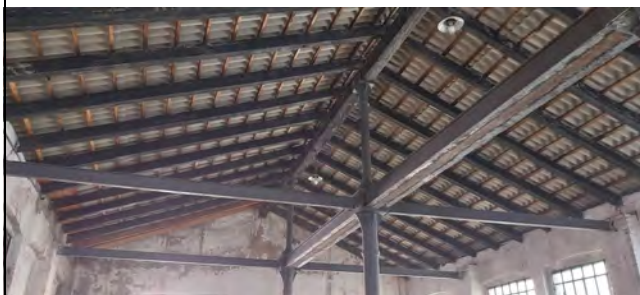
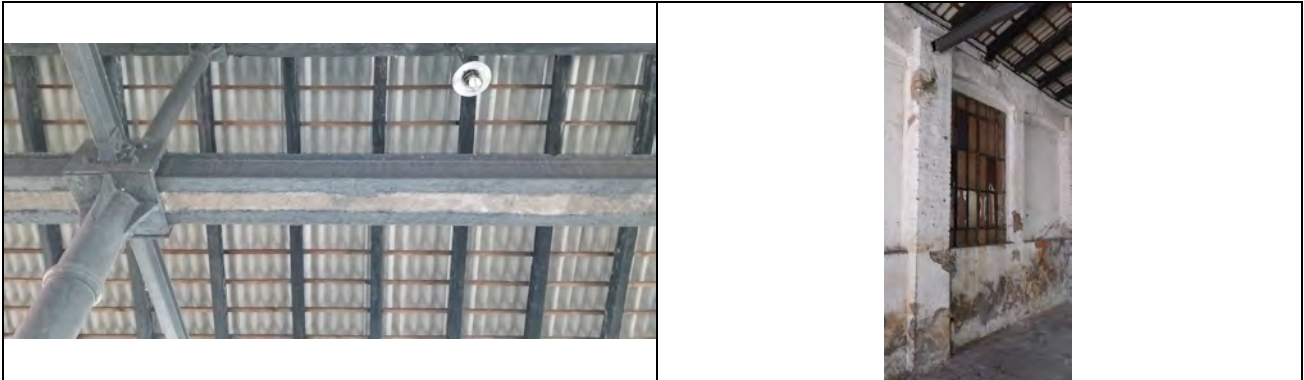
| <b>SCHEDA DESCRITTIVA<br/>DEL MANUFATTO</b> | <b>9</b> | <b>Magazzino</b> |

| <b>EDIFICIO</b> | <b>COPERTURA</b> |
|---|---|
| Le strutture portanti verticali in muratura sono in buone condizioni e non mostrano un evidente e/o avanzato stato di degrado, non si ha evidenza di fessurazioni profonde. Le strutture portanti in carpenteria metallica sono in buone condizioni e non si hanno evidenze di deformazioni tali da comprometterne la staticità e la stabilità. | Le strutture orizzontali nel complesso, da quanto visivamente apprezzabile, si possono ritenere in buone condizioni, la copertura in legno non presenta segni di degrado e/o segni evidenti di deformazioni che ne possano compromettere la stabilità. |

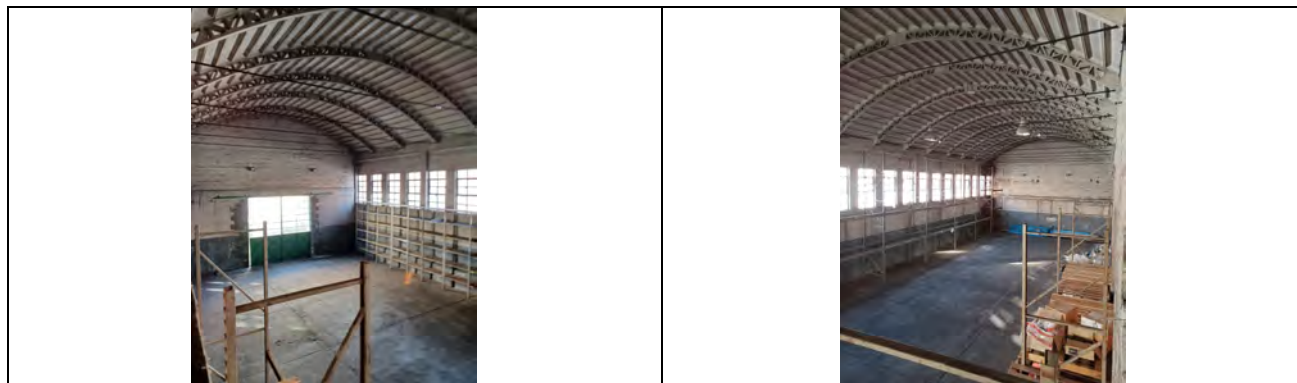
| <b>SCHEDA DESCRITTIVA<br/>DEL MANUFATTO</b> | <b>10</b> | <b>Officina</b> |

| <b>EDIFICIO</b> | <b>COPERTURA</b> |
|---|---|
| Le strutture portanti verticali sono in buone condizioni e non mostrano un evidente e/o avanzato stato di degrado, non si ha evidenze di fessurazioni profonde. | Le strutture orizzontali nel complesso, da quanto visivamente apprezzabile, si possono ritenere in buone condizioni, non si hanno segni di degrado e/o segni evidenti di deformazioni che ne possano compromettere la stabilità. |

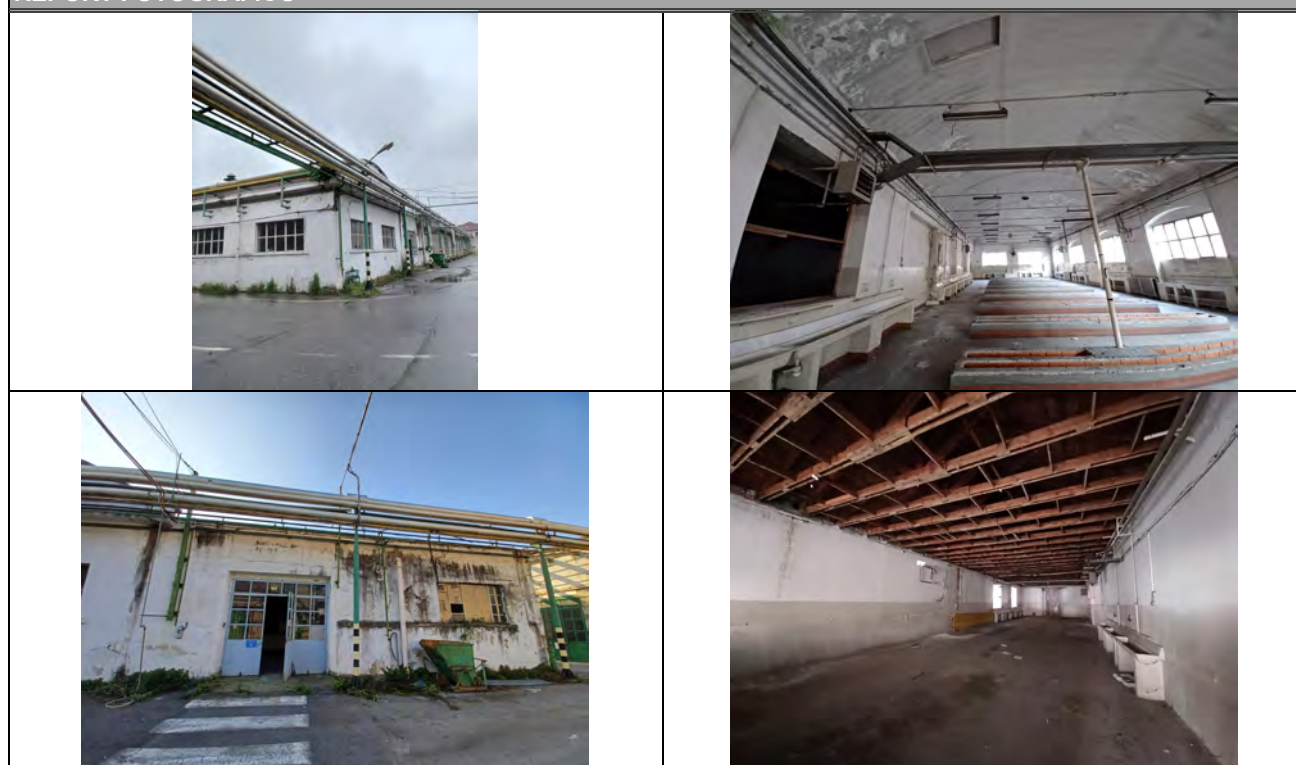
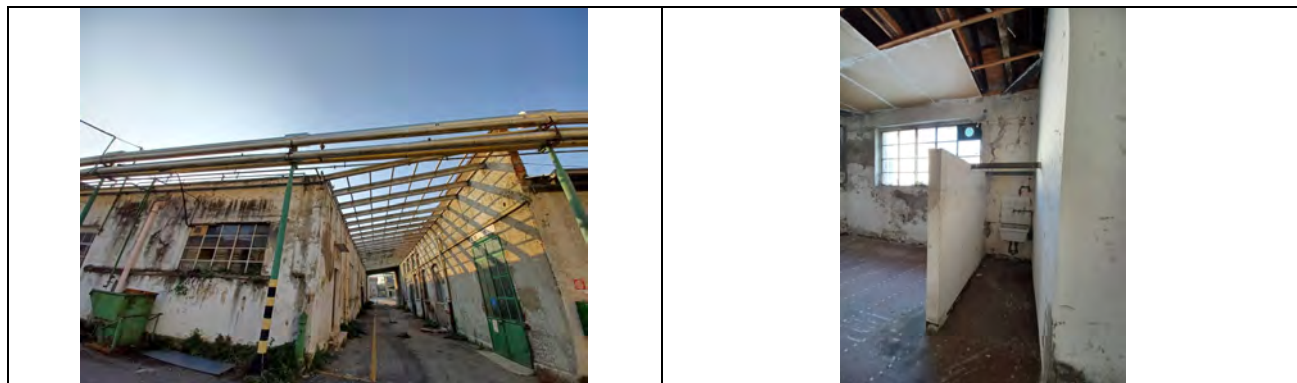
| <b>SCHEDA DESCRITTIVA<br/>DEL MANUFATTO</b> | <b>11</b> | <b>Servizi spogliatoi</b> |

| <b>EDIFICIO</b> | <b>COPERTURA</b> |
|---|---|
| Le strutture portanti verticali in muratura sono in buone condizioni, è presente un minimo degrado da umidità ma non si hanno evidenze di fenomeni fessurativi evidenti. | Le strutture orizzontali in legno, da quanto visivamente apprezzabile, si possono ritenere in discrete condizioni non presentando segni di evidente degrado e/o evidenti deformazioni che ne possano compromettere la stabilità. |

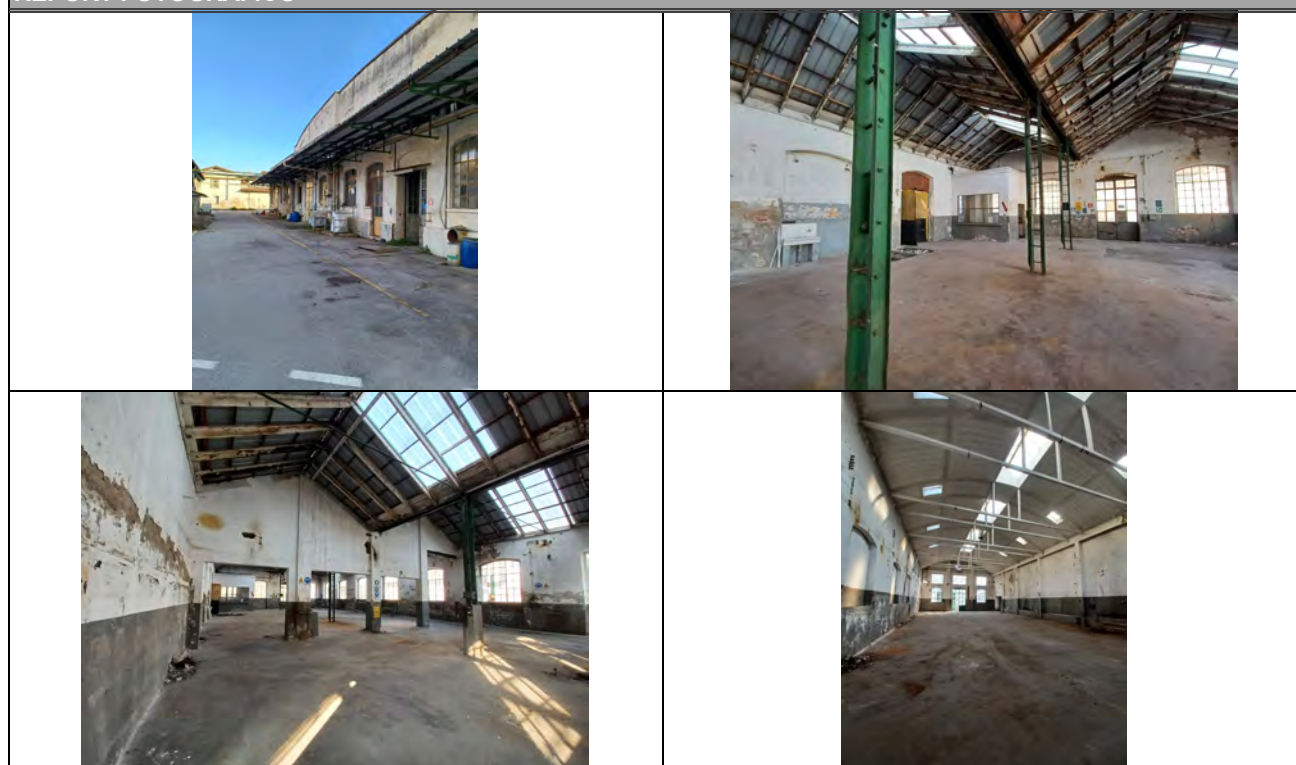
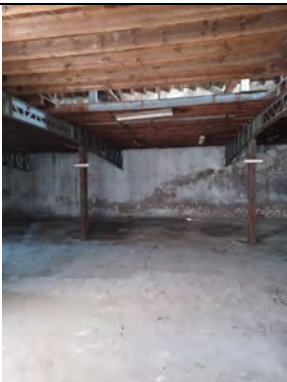
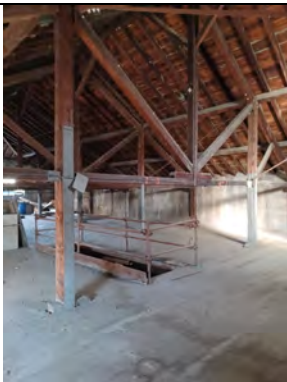
| SCHEDA DESCRITTIVA<br>DEL MANUFATTO | 12 | Manutenzione |

| EDIFICIO | COPERTURA |
|---|---|
| Le strutture portanti verticali in muratura sono in discrete condizioni, sono presenti alcune lesioni e fessure nell'ED 12A; le altre murature sembrano versare in condizioni leggermente migliori. Le strutture portanti in cemento armato sono in buone condizioni. Le strutture verticali in carpenteria e le strutture lignee risultano in buone condizioni. | Le strutture orizzontali in legno, da quanto visivamente apprezzabile, si possono ritenere in discrete condizioni non presentando segni di evidente degrado e/o evidenti deformazioni che ne possano compromettere la stabilità. Le strutture portanti in laterocemento e cemento armato sono in buone condizioni di conservazione, così come le strutture portanti in carpenteria metallica. |

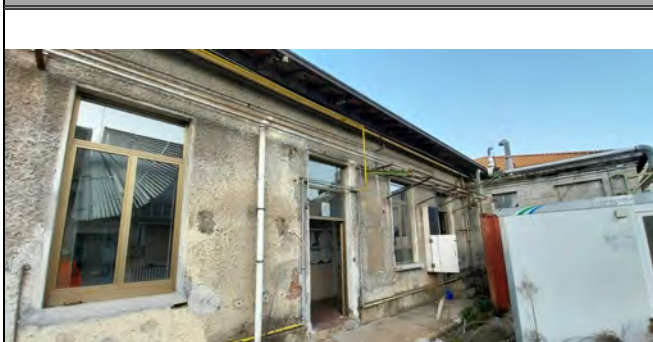
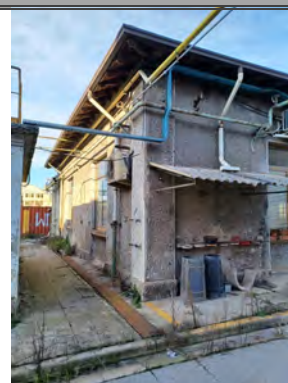
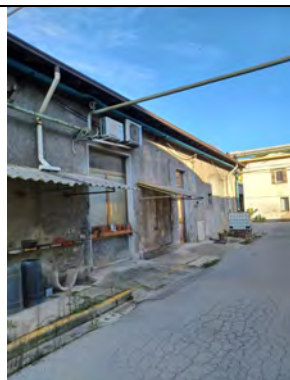
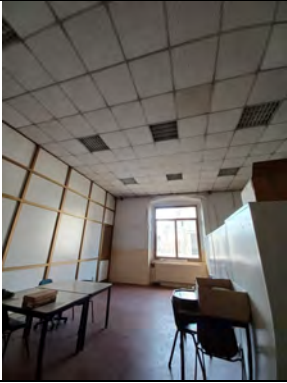
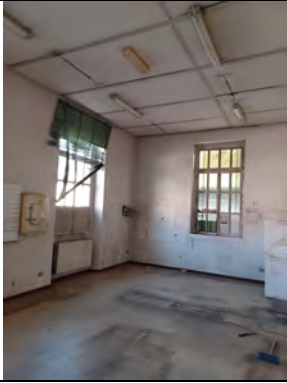
| SCHEDA DESCRITTIVA<br>DEL MANUFATTO | 13 | Uffic/laboratori |
|---|---|---|
| Le strutture portanti verticali fuori terra in muratura sono in buone condizioni e non mostrano un evidente e/o avanzato stato di degrado; non si ha evidenza di fessurazioni e/o deformazioni. | Tutte le strutture orizzontali nel complesso, da quanto visivamente apprezzabile, si possono ritenere in buone condizioni; non si hanno evidenze di fenomeni di degrado, fessurazioni all'intradosso, segni di sfondellamento in atto o fase di attivazione e deformazioni evidenti. Le strutture di copertura sono "nascoste" dal solaio piano in laterocemento, ma per quanto visibile dall'esterno si ritiene che anch'esse siano in buone condizioni. | |

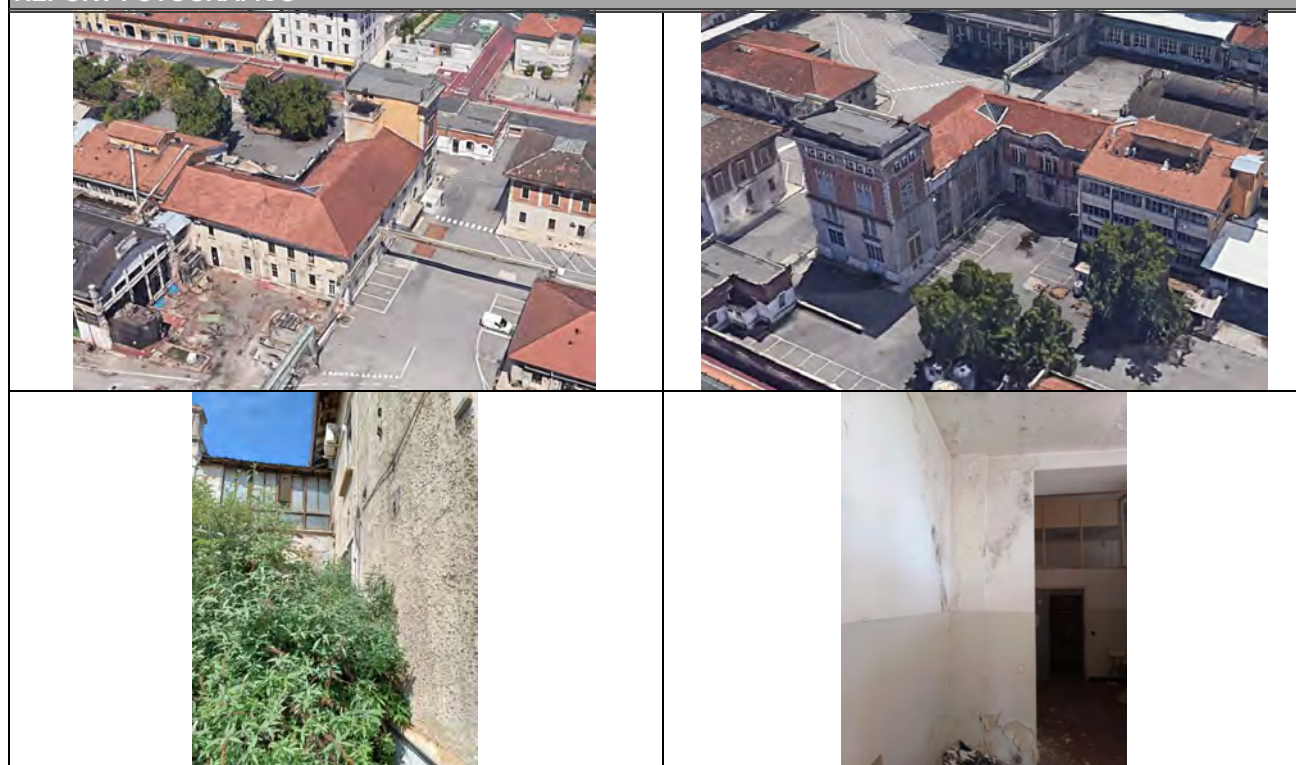
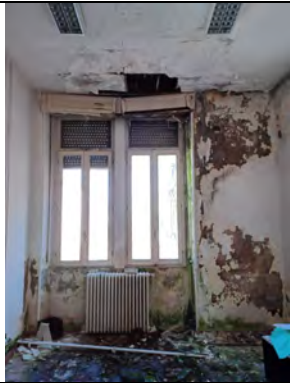
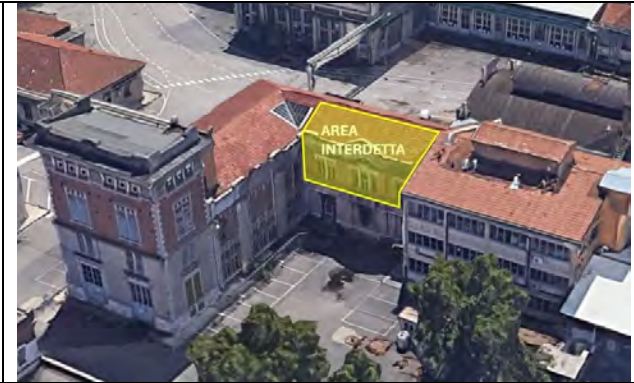
| SCHEDA DESCRITTIVA<br>DEL MANUFATTO | 15 | Soggetto a riqualificazione |
|---|---|---|
| <p>Le strutture portanti verticali in muratura si presentano in buone condizioni, si segnala un degrado da umidità sulla parete nord in prossimità dell'ingresso al fabbricato, probabilmente dipendente da infiltrazioni di acque meteoriche provenienti dal tetto. non si hanno evidenze di lesioni e fessurazioni importanti sulle strutture verticali visionate.</p> | <p>Per quanto visivamente apprezzabile le strutture portanti dei solai intermedi in laterocemento sono in buone condizioni, si segnala solo del degrado da umidità nella zona nord in prossimità dell'ingresso che interessa parte del solaio, oltre alle pareti ed alla copertura (comprese le strutture di controsoffitto). Le strutture di copertura risultano anch'esse in discrete condizioni e sono visibili dal sottotetto, il quale risulta verosimilmente in dogato ligneo e non presenta garanzie sulla calpestabilità. Come già detto si segnala del degrado da infiltrazione di acqua in corrispondenza della copertura in alcuni locali dell'area nord.</p> | |

| SCHEDA DESCRITTIVA<br>DEL MANUFATTO | 15 | Soggetto a riqualificazione |
|---|---|---|
| <p>Per quanto visivamente apprezzabile il fabbricato risulta parzialmente agibile per le attività di strip-out e/o rimozione di materiali interne. Risultano interdetti i locali al piano primo zona nord in corrispondenza dell'ingresso al fabbricato per la presenza di infiltrazioni da acque meteoriche e soprattutto il parziale crollo del controsoffitto. Tali zone saranno da rivalutarsi a seguito di controlli sulle strutture di copertura da eseguirsi in corso d'opera o in alternativa da controlli sullo stato di salute della copertura eseguiti esternamente tramite PLE.</p> | | |

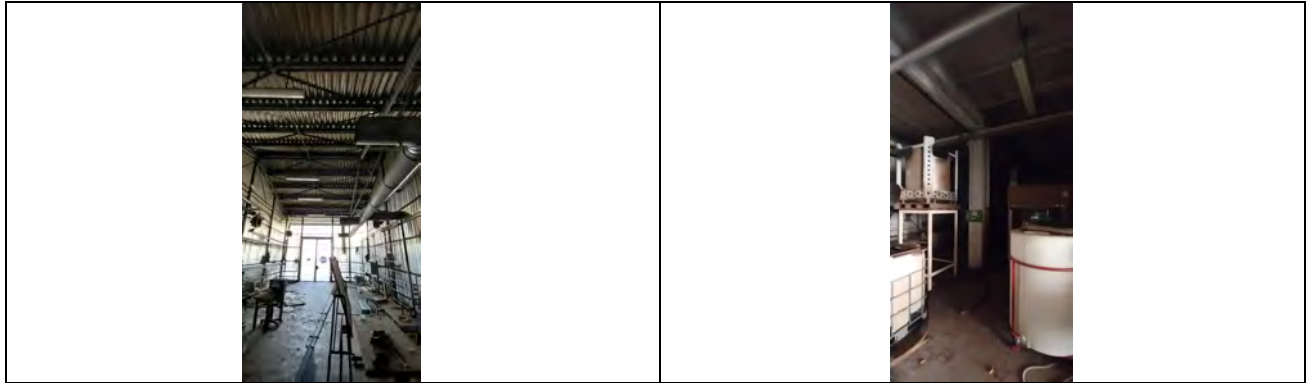
| <b>SCHEDA DESCRITTIVA<br/>DEL MANUFATTO</b> | <b>17</b> | <b>Magazzino</b> |

| <b>EDIFICIO</b> | <b>COPERTURA</b> |
|---|---|
| Le strutture portanti in calcestruzzo e carpenteria metallica, per quanto visivamente apprezzabile, risultano in buone condizioni e non mostrano uno stato di degrado evidente/avanzato; non si ha evidenza di fessurazioni e/o deformazioni. | Tutte le strutture di copertura nel complesso, da quanto visivamente apprezzabile, si possono ritenere in buone condizioni; non si hanno evidenze di fenomeni di degrado, fessurazioni all'intradosso, segni di sfondellamento in atto o fase di attivazione e deformazioni evidenti. |

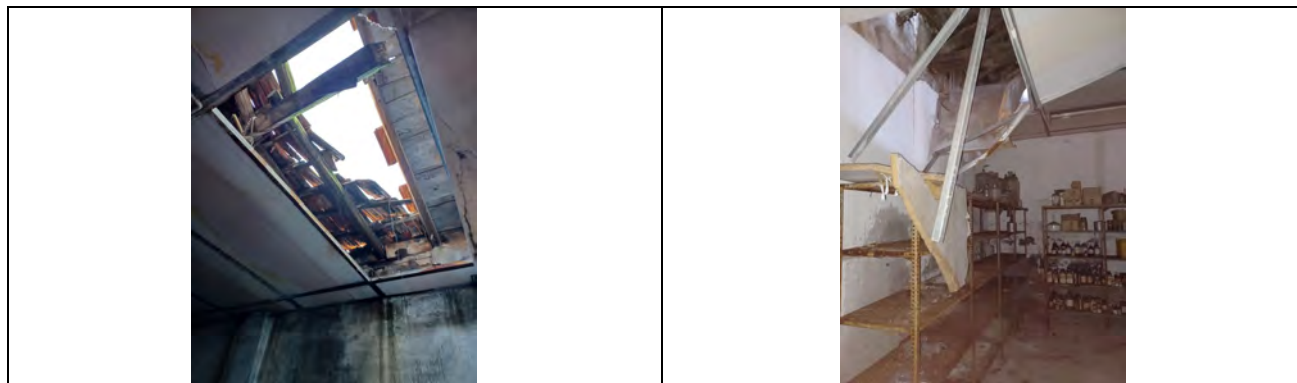
| <b>SCHEDA DESCRITTIVA<br/>DEL MANUFATTO</b> | <b>18</b> | <b>Magazzino</b> |

| <b>EDIFICIO</b> | <b>COPERTURA</b> |
|---|---|
| Le strutture portanti verticali in muratura si presentano in buone condizioni non mostrando evidenti segni di degrado, così come le strutture in cemento armato che non manifestano evidenti segni di lesioni e fessurazioni. Si segnala la presenza di alcune zone con infiltrazioni dovute ad acqua meteorica all'interno del locale di mezzo in corrispondenza del lucernario. | Per quanto visivamente apprezzabile le strutture portanti delle coperture in acciaio risultano in buone condizioni, difatti non si denotano evidenti e/o avanzati stati degradativi. Le strutture in laterocemento del locale centrale e di quello più interno sono in discrete condizioni, si segnala solo un inizio di degrado da infiltrazione di acqua in corrispondenza del lucernario del locale centrale. Per quanto riguarda le strutture in legno del locale più interno, si segnala un parziale crollo di una trave secondaria con conseguente interessamento di alcune tegole e la presenza di parziale crollo delle strutture di controsoffitto, inoltre si segnalano alcune infiltrazioni di acque meteoriche dovute appunto all'assenza di tegole. |

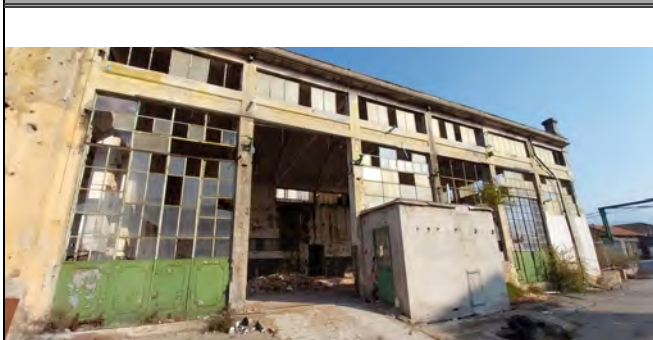
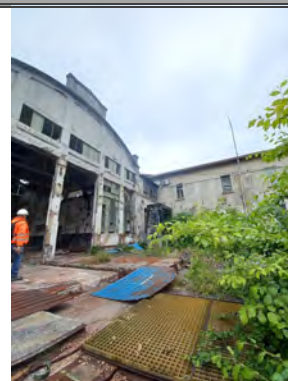
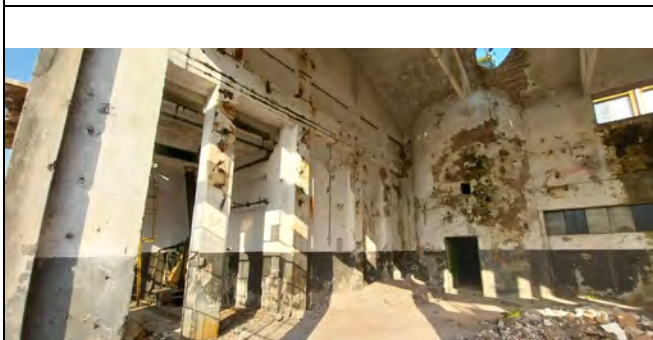
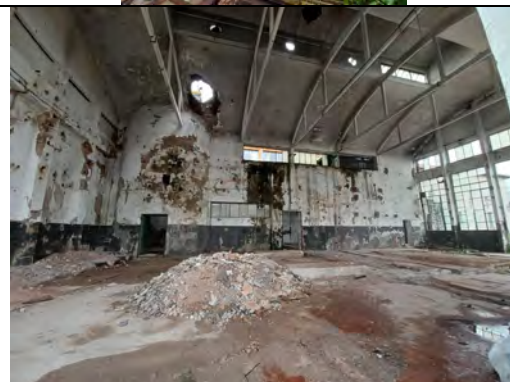
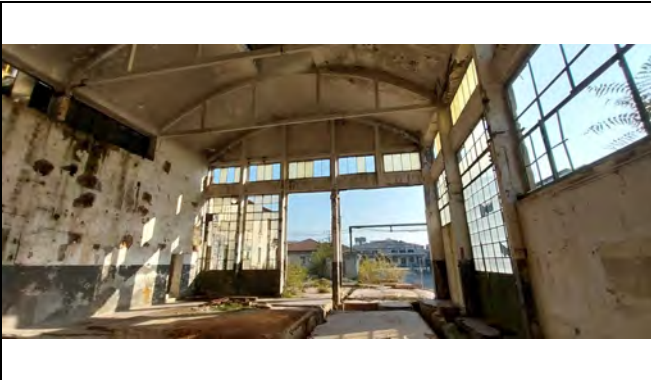
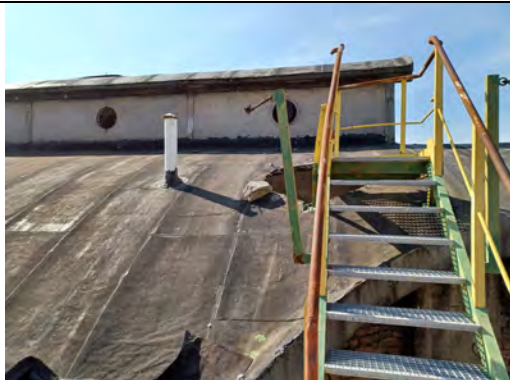
| SCHEDA DESCRITTIVA<br>DEL MANUFATTO | 21 | Centrale termica |
|---|---|---|
| Le strutture portanti verticali dei telai principali in cemento armato sono in buone condizioni, tuttavia sono presenti alcune zone dove si manifesta un degrado da umidità che non ne pregiudica però la staticità. In alcune zone si segnalano espulsioni di copriferri, soprattutto negli angoli, e qualche parte di muratura mancante. | Le strutture portanti della copertura in cemento armato risultano in discrete condizioni, è presente una zona di forometria, da valutare se eseguita meccanicamente visto la presenza di una passerella metallica. Non si hanno evidenze di fessurazioni evidenti all'intradosso e deformazioni evidenti. Si segnala la presenza di alcune zone con presenza di infiltrazioni di acque meteoriche. | |

| SCHEDA DESCRITTIVA<br>DEL MANUFATTO | 21 | Centrale termica |
|---|---|---|
| Per quanto visivamente apprezzabile il fabbricato nonostante mostri alcuni segni di degrado si trova in discrete condizioni pertanto può essere considerato agibile; per l'accesso interno ed in copertura per le attività di strip-out e/o rimozione di materiali interne e bonifica della guaina impermeabilizzante, si dovranno predisporre presidi di messa in sicurezza (indicati nel seguito). | | |
