## PROGETTAZIONE ESECUTIVA

### Interventi di decommissioning, bonifica e MISP presso lo stabilimento Caffaro Brescia (BS) Stralcio di Prima Fase

## Valutazione di agibilità degli edifici

A-045-23634793-WP.P2-DEM-RT-2

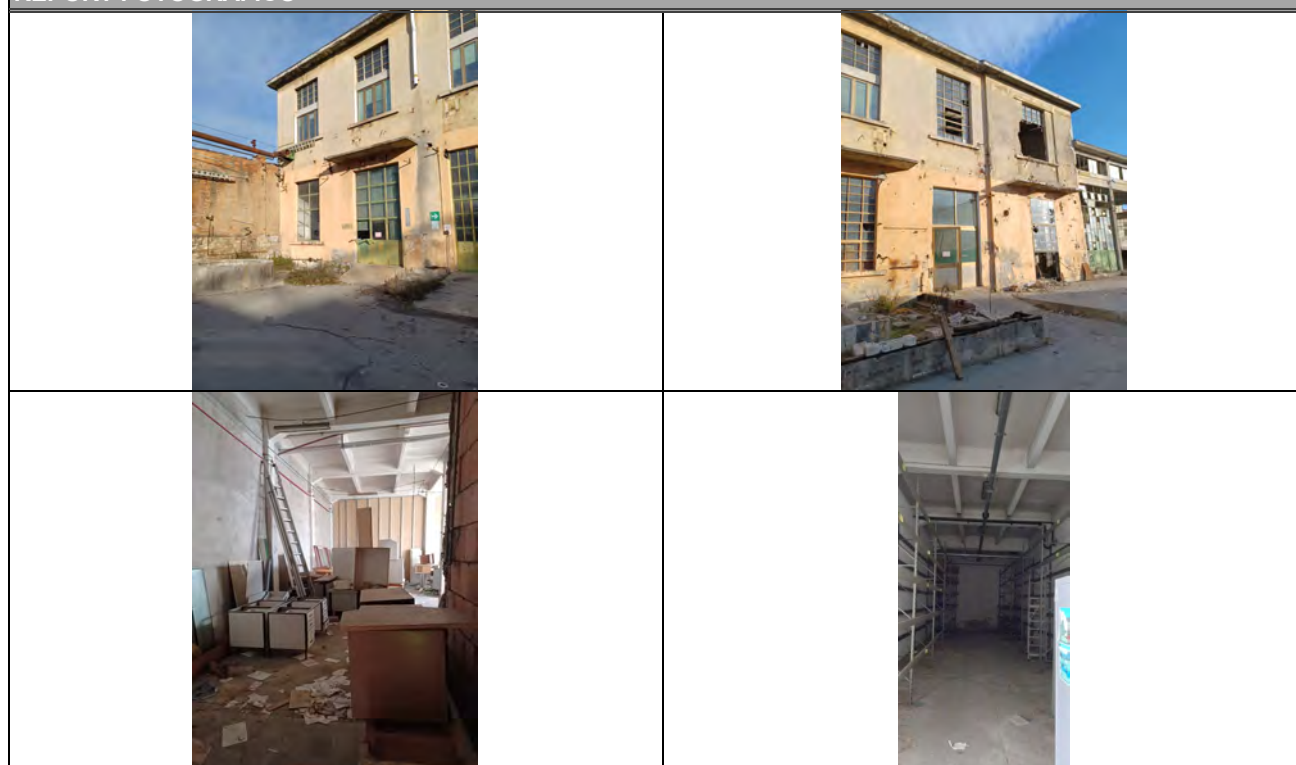
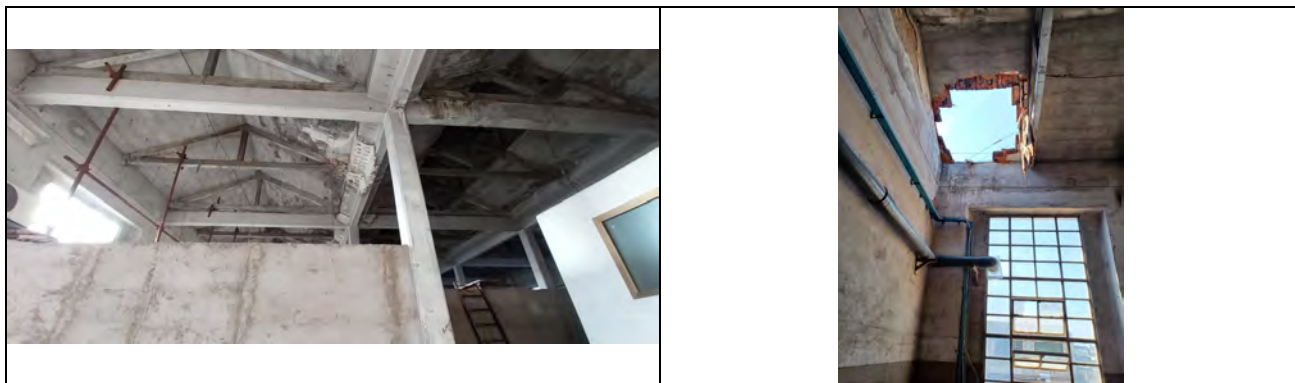
| <b>SCHEDA DESCRITTIVA<br/>DEL MANUFATTO</b> | <b>22</b> | <b>Magazzino</b> |

| <b>EDIFICIO</b> | <b>COPERTURA</b> |
|---|---|
| Le strutture portanti verticali dei telai principali in cemento armato al piano terra sono in buone condizioni e non mostrano uno stato di degrado evidente e/o avanzato; le strutture portanti del piano primo risultano anch'esse sostanzialmente in buone condizioni, si segnala la presenza di alcune zone che mostrano un evidente stato di degrado da umidità sulle travi centrali che corrono parallelamente al solaio di copertura. Non si segnalano comunque fessurazioni importanti, danni e/o mancanze di parti o porzioni di struttura significative nonché deformazioni degli elementi principali e/o secondari. | Le strutture portanti dei solai di piano risultano in buone condizioni e non ci sono evidenti e/o avanzati stati degradativi, non si hanno evidenze di fessurazioni all'intradosso, segni di sfondellamento in atto o fase di attivazione e deformazioni evidenti. Le strutture portanti dei solai di copertura della zona a falde sono sostanzialmente in discrete condizioni, si segnala comunque la presenza di un parziale crollo del solaio in laterocemento. Le strutture lignee risultano in buone condizioni, per quanto visivamente apprezzabile e non si notano degradi evidenti di tali strutture. Sono presenti degli elementi in acciaio in tubo giunto che sembrano installati per realizzare dei camminamenti sopra al controsoffitto dei locali presenti. La parte di copertura piana risulta in buone condizioni di conservazione. |

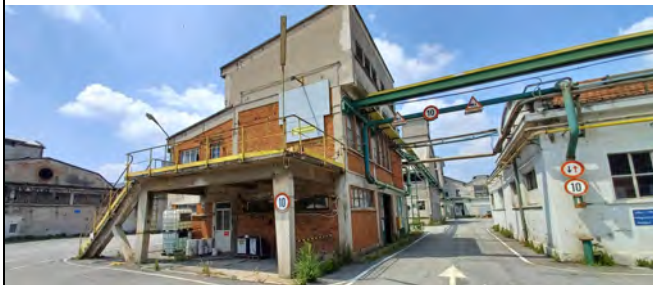
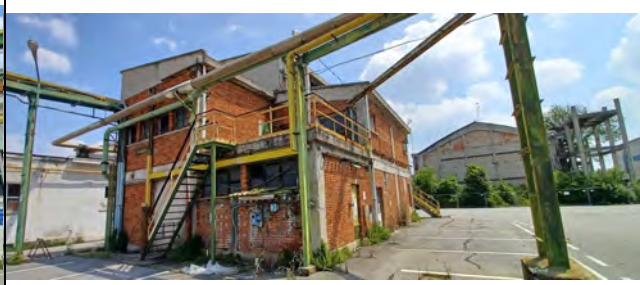
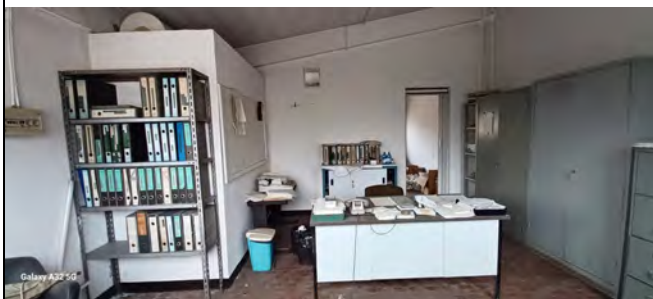
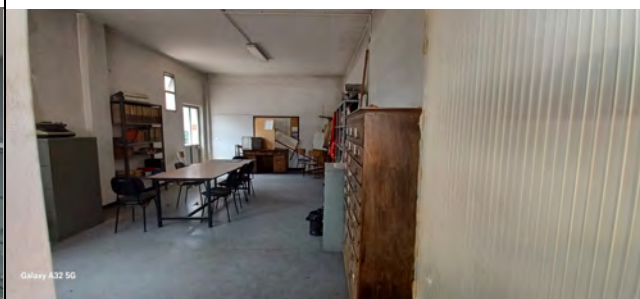
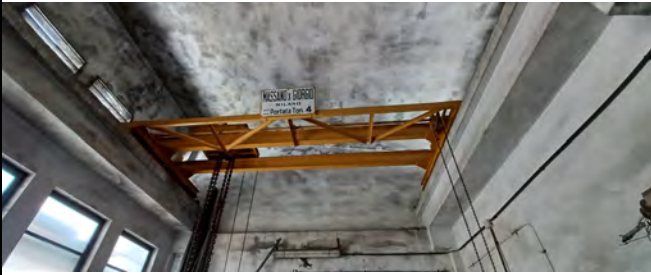
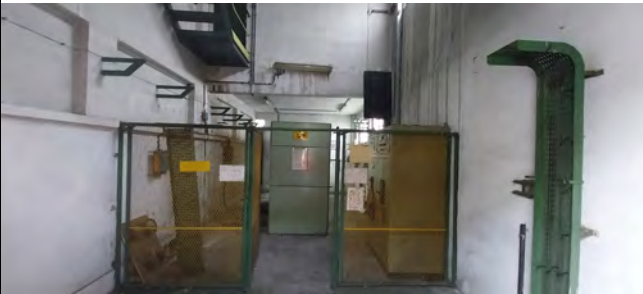
| SCHEDA DESCRITTIVA<br>DEL MANUFATTO | 23 | Nitrico |
|---|---|---|
| Le strutture portanti in calcestruzzo, per quanto visivamente apprezzabile, risultano in buone condizioni e non mostrano uno stato di degrado evidente/avanzato; non si ha evidenza di fessurazioni e/o deformazioni. | Tutte le strutture di copertura nel complesso, per quanto visivamente apprezzabile, si possono ritenere in buone condizioni; non si hanno evidenze di fenomeni di degrado, fessurazioni all'intradosso, segni di sfondellamento in atto o fase di attivazione e deformazioni evidenti. | |

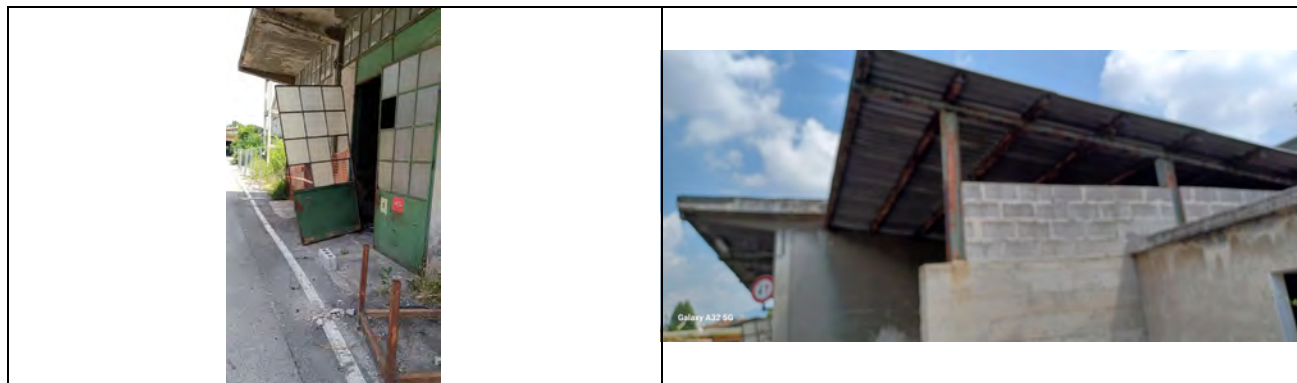
| <b>SCHEDA DESCRITTIVA<br/>DEL MANUFATTO</b> | <b>24</b> | <b>Ammoniaca</b> |

| <b>EDIFICIO</b> | <b>COPERTURA</b> |
|---|---|
| Le strutture portanti verticali dei telai principali in cemento armato sono in buone condizioni e non mostrano uno stato di degrado evidente e/o avanzato. Non sono presenti fessurazioni importanti, danni e/o mancanze di parti o porzioni di struttura significative nonché deformazioni degli elementi principali e/o secondari. | Le strutture portanti della copertura in cemento armato e gli elementi di alleggerimento risultano in buone condizioni e non ci sono evidenti e/o avanzati stati degradativi. Non si hanno evidenze di fessurazioni all'intradosso, segni di sfondellamento in atto o fase di attivazione e deformazioni evidenti. Si segnala la presenza di alcune zone con presenza di infiltrazioni di acque meteoriche. |

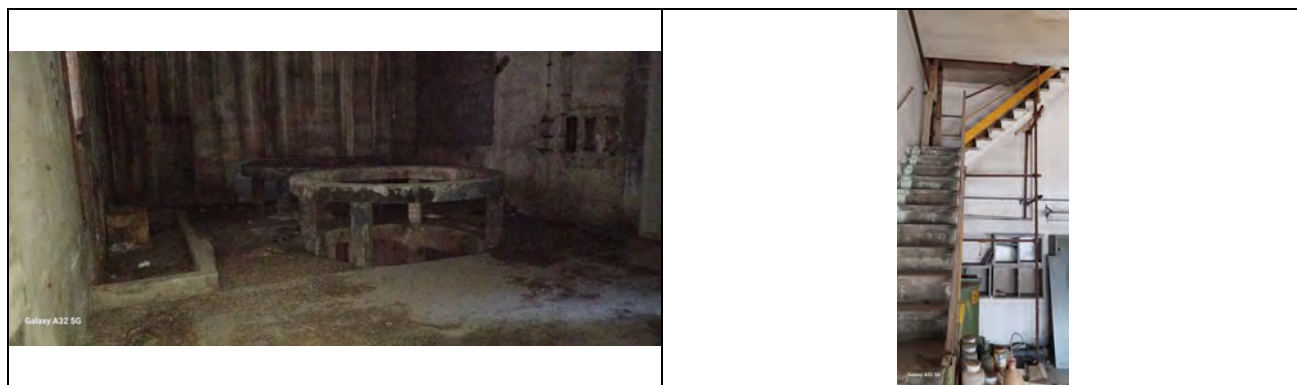
| <b>SCHEDA DESCRITTIVA<br/>DEL MANUFATTO</b> | <b>25</b> | <b>Magazzino fertilizzanti</b> |

| <b>EDIFICIO</b> | <b>COPERTURA</b> |
|---|---|
| Le strutture portanti verticali degli ED 25A, ED 25B e ED 25C risultano in buone condizioni e non presentano fessurazioni o lesioni importanti che possono comprometterne la staticità, tuttavia si segnala la presenza all'interno dell'ED 25C di una messa in sicurezza temporanea per le scale di accesso ai piani superiori. Le strutture in carpenteria metallica delle tettoie esterne all'ED 25D risultano in buone condizioni. | Le strutture portanti delle coperture in legno dell'ED 25A e ED 25B risultano in pessime condizioni, si segnala la presenza di parte di orditura secondaria crollata; le strutture lignee presenti nell'ED 25C e ED 25D risultano, invece, in buone condizioni. Si segnala la presenza nell'ED 25C di forometrie sui solai intermedi per passaggio di componenti già rimosse. |

Al fine di poter autorizzare l'ingresso di personale all'interno del fabbricato/edificio ED 25A si limita il solo accesso con mezzi meccanici con prescrizione di essere dotati di gabbia di protezione; in alternativa si potrà provvedere allo smantellamento progressivo della copertura lignea ed alla rimozione degli elementi in legno in condizioni di equilibrio precario, cercando di preservare per quanto possibile le strutture portanti verticali; qualora nel corso delle attività insorgano condizioni diverse da quelle originarie rappresentate nella presente valutazione (quali nuove lesioni o cedimenti localizzati) sarà cura del responsabile di cantiere riferire alla DL ed al CSE che decideranno su come procedere compreso se richiedere un aggiornamento della presente valutazione.

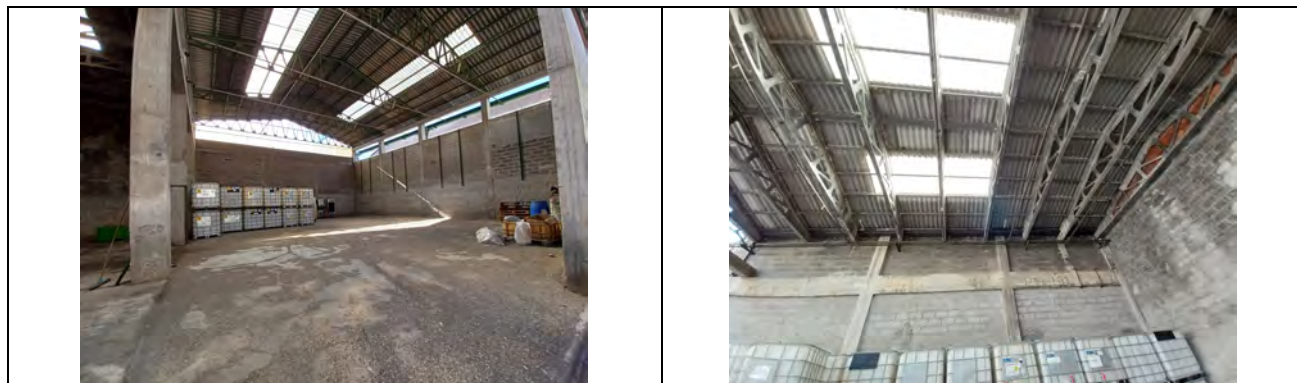
| <b>SCHEDA DESCRITTIVA<br/>DEL MANUFATTO</b> | <b>26</b> | <b>Magazzino fertilizzanti</b> |

| <b>EDIFICIO</b> | <b>COPERTURA</b> |
|---|---|
| Le strutture portanti verticali dei telai principali in cemento armato dell'ED 26B e ED 26C sono in buone condizioni e non mostrano uno stato di degrado evidente e/o avanzato. Le strutture portanti verticali in cemento armato dell'ED 26A (parte capannone) sono in buone condizioni e non presentano particolari fenomeni di degrado; si segnala la presenza di puntellamenti dei travetti, che risultano ammalorati, in una stanza all'interno della zona uffici, che comunque risultano localizzati alla sola stanza e non all'edificio intero. Nel complesso non sono presenti fessurazioni importanti, danni e/o mancanze di parti o porzioni di struttura significative nonché deformazioni degli elementi principali e/o secondari. | Le strutture portanti di copertura in cemento armato (ED 26A, ED 26B e ED 26C) risultano in buone condizioni e non si hanno evidenze di fenomeni degradativi evidenti; non sono presenti fessurazioni all'intradosso e segni di sfondellamento in atto o fase di attivazione e deformazioni eccessive. Per quanto riguarda i solai di piano della parte uffici (posata a nord) dell'ED 26A, sono presenti controsoffitti che nascondono le strutture; tuttavia, per quanto visibile nel complesso le strutture sono in buono stato ad eccezione di una zona dove sono presenti dei puntelli posizionati in corrispondenza di alcuni travetti ammalorati. |

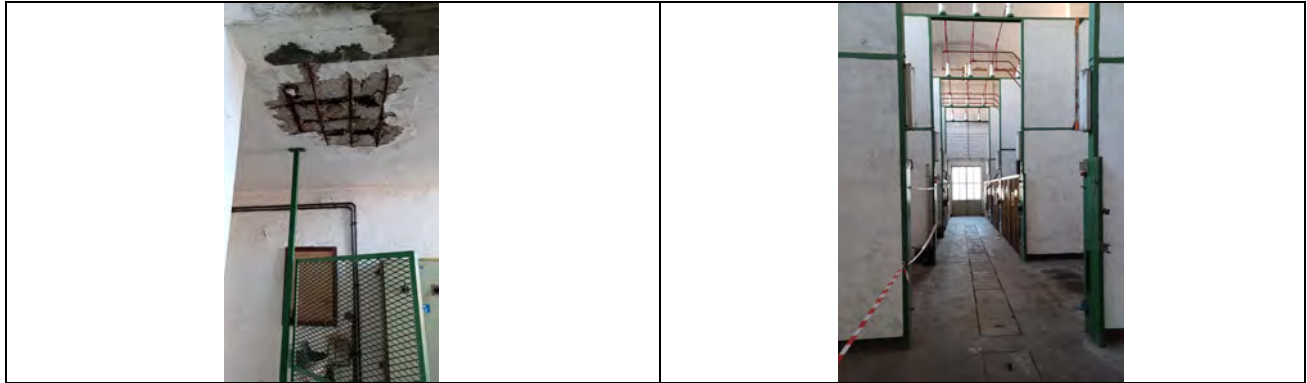
| <b>SCHEDA DESCRITTIVA<br/>DEL MANUFATTO</b> | <b>27A</b> | <b>Clorato di sodio</b> |

| <b>EDIFICIO</b> | <b>COPERTURA</b> |
|---|---|
| Le strutture portanti in calcestruzzo, per quanto visivamente apprezzabile, risultano in buone condizioni, non si hanno evidenze di fenomeni di degrado come distacco di materiale ed espulsione del copriferro con esposizione dei ferri di armatura. | Le strutture di copertura in laterocemento/cemento armato nel complesso, per quanto visivamente apprezzabile, si possono ritenere in buone condizioni; non si hanno evidenze di fenomeni di degrado, fessurazioni all'intradosso, segni di sfondellamento in atto o fase di attivazione e deformazioni evidenti, ad eccezione di una piccola porzione di solaio al piano intermedio che presenta seppur per una limitata estensione ferri esposti. Tale condizione non rende tuttavia il solaio impraticabile. |

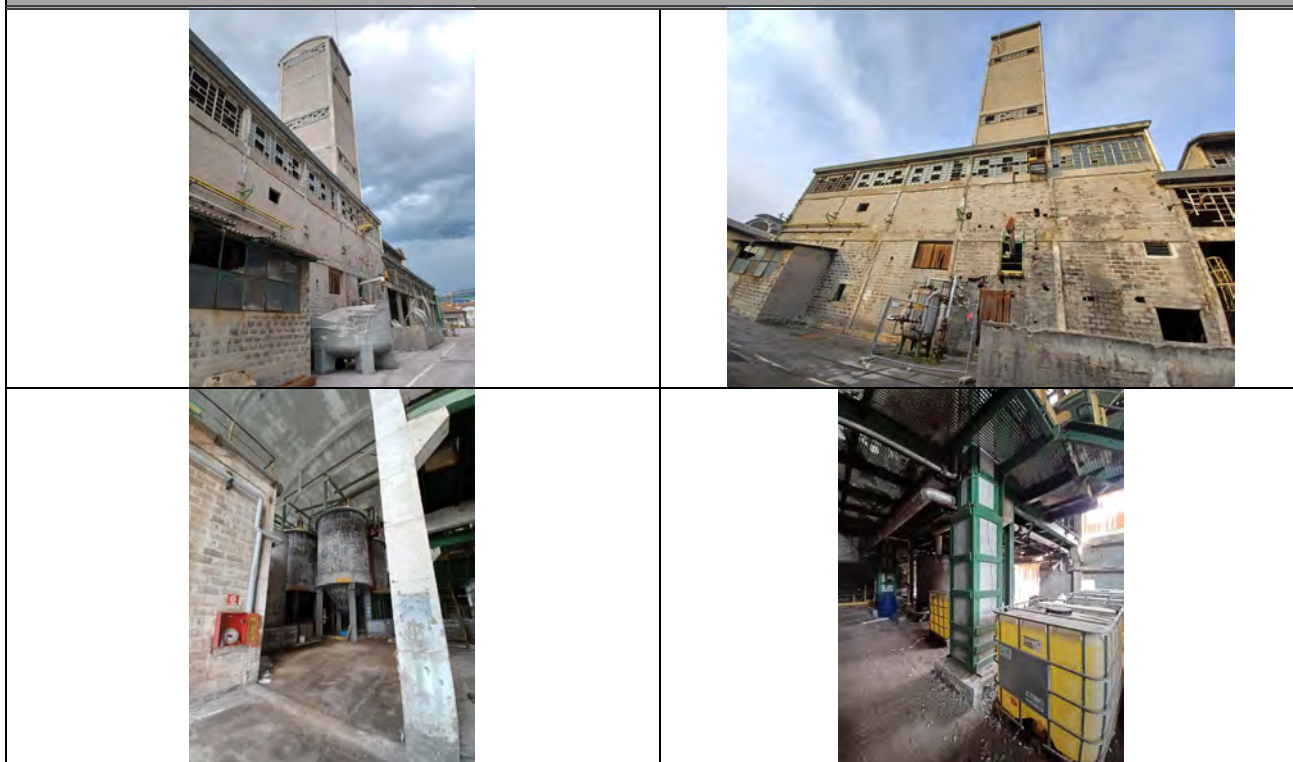
| SCHEDA DESCRITTIVA<br>DEL MANUFATTO | 27C | Cristallizzazione clorato |

| SCHEDA DESCRITTIVA<br>DEL MANUFATTO | 27C | Cristallizzazione clorato |
|---|---|---|
| <p>L'edificio si presenta con una struttura portante a telaio in cemento armato e tamponature in blocchi di calcestruzzo; il fabbricato presenta al suo interno diversi piani intermedi e si segnala la presenza di una torre, sempre realizzata in cemento armato e tamponature in blocchi di calcestruzzo. I solai di piano risultano essere in travi di acciaio e grigliati o lamiere sempre in acciaio; alcune strutture in carpenteria sembrano essere una aggiunta alle strutture esistenti, si segnala inoltre la presenza di un consolidamento di un pilastro centrale che presenta una lesione abbastanza importante.</p> | | |
| <p>Le strutture portanti in calcestruzzo, per quanto visivamente apprezzabile, risultano in discrete condizioni, si hanno evidenze in alcuni punti di distacco di materiale ed espulsione del copriferro con esposizione dei ferri di armatura, si segnala la presenza di un pilastro che mostra una fessura importante. Le strutture portanti in carpenteria metallica risultano in buono stato di conservazione.</p> | <p>Le strutture di copertura in laterocemento/cemento armato nel complesso, per quanto visivamente apprezzabile, si possono ritenere in buone condizioni; non si hanno evidenze di fenomeni di degrado, fessurazioni all'intradosso, segni di sfondellamento in atto o fase di attivazione e deformazioni evidenti. Le strutture dei piani intermedi in carpenteria metallica risultano in discrete condizioni, i piani di calpestio in grigliato/lamiera non mostrano avanzati fenomeni di corrosione, tuttavia in alcuni punti si ritiene che tali elementi debbano essere sostituiti o rinforzati.</p> | |

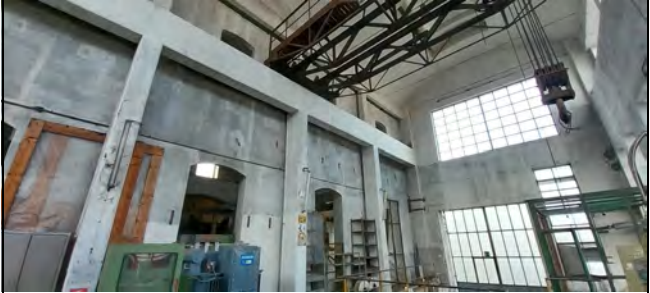
| SCHEDA DESCRITTIVA<br>DEL MANUFATTO | 27D | Convesione |
|---|---|---|
| Le strutture portanti, per quanto visivamente apprezzabile, risultano in buone condizioni, non si hanno evidenze di fenomeni di degrado o deformazioni tali da comprometterne la staticità e la stabilità delle membrature. | Le strutture di copertura nel complesso, per quanto visivamente apprezzabile, si possono ritenere in buone condizioni; non si hanno evidenze di fenomeni di degrado, fessurazioni all'intradosso, segni di sfondellamento in atto o fase di attivazione e deformazioni evidenti. | |

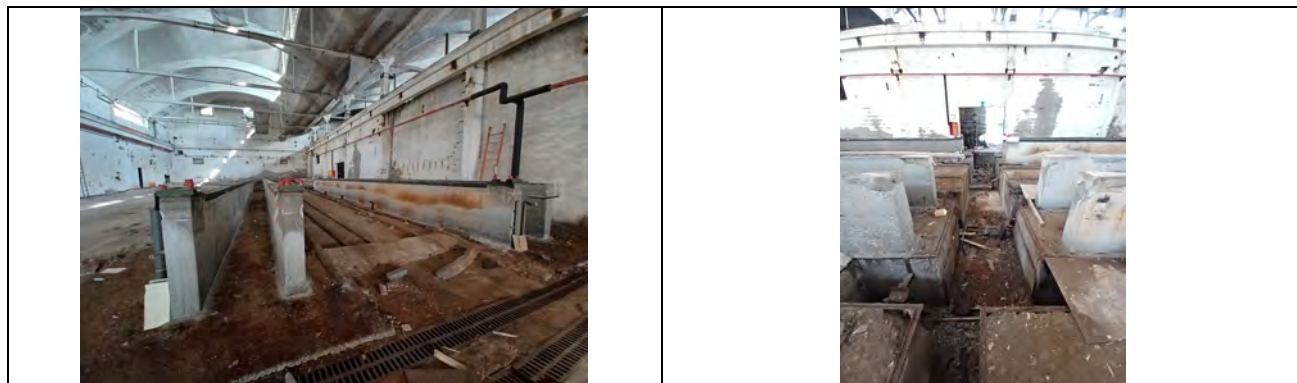
| <b>SCHEDA DESCRITTIVA<br/>DEL MANUFATTO</b> | <b>27E</b> | <b>Clorato di sodio</b> |

| <b>EDIFICIO</b> | <b>COPERTURA</b> |
|---|---|
| Le strutture portanti in calcestruzzo, per quanto visivamente apprezzabile, risultano in buone condizioni, non si hanno evidenze di distacco di materiale e/o espulsione del copriferro con esposizione dei ferri di armatura. | Le strutture di copertura in laterocemento/cemento armato nel complesso, per quanto visivamente apprezzabile, si possono ritenere in buone condizioni; non si hanno evidenze di fenomeni di degrado, fessurazioni all'intradosso, segni di sfondellamento in atto o fase di attivazione e deformazioni evidenti. |

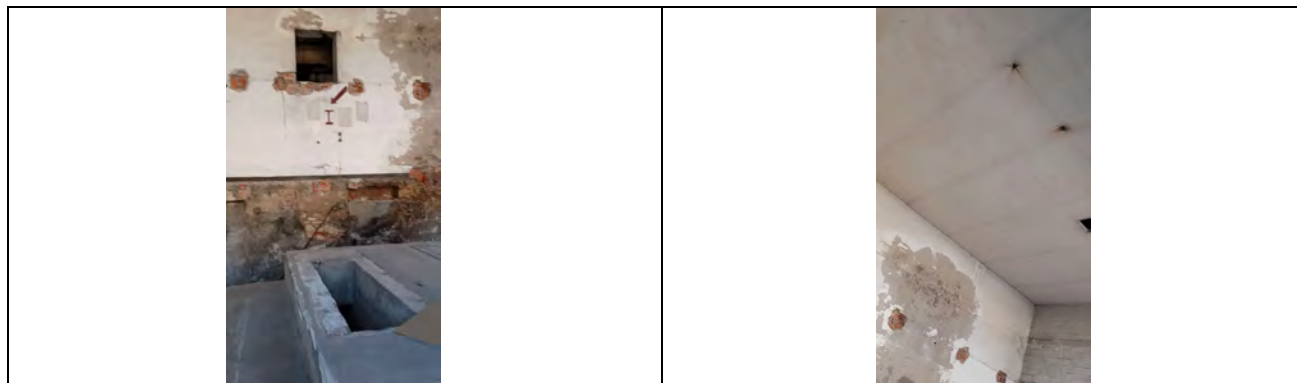
| <b>SCHEDA DESCRITTIVA<br/>DEL MANUFATTO</b> | <b>27G</b> | <b>Conversione</b> |

| <b>EDIFICIO</b> | <b>COPERTURA</b> |
|---|---|
| Le strutture portanti, per quanto visivamente apprezzabile, risultano in discrete condizioni, non si hanno evidenze di fenomeni di degrado o deformazioni tali da comprometterne la staticità e la stabilità delle membrature. | Le strutture di copertura non sono visibili essendo coperte dal controsoffitto che sembrerebbe essere realizzato con longherine e tavelloni. Quest'ultimo nel complesso si può ritenere in buone condizioni non rilevando fenomeni di degrado evidenti, fessurazioni all'intradosso, segni di sfondellamento in atto o fase di attivazione e deformazioni evidenti. |

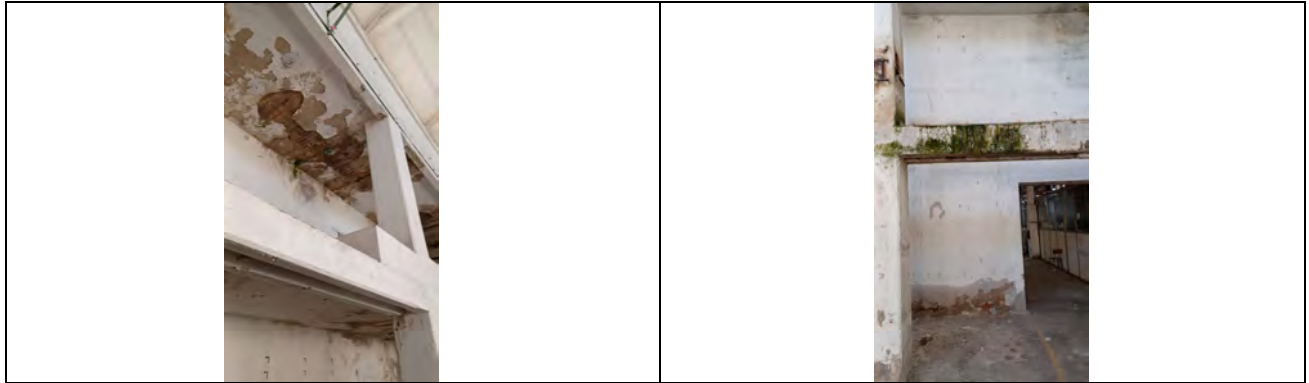
| <b>SCHEDA DESCRITTIVA<br/>DEL MANUFATTO</b> | <b>27K</b> | <b>Magazzino cloro soda</b> |

| <b>EDIFICIO</b> | <b>COPERTURA</b> |
|---|---|
| Le strutture portanti in calcestruzzo, per quanto visivamente apprezzabile, risultano in discrete condizioni, si segnalano alcuni punti dove si è manifestato del distacco di materiale e/o espulsione del copriferro con esposizione dei ferri di armatura e zone con degrado da umidità dovuto ad infiltrazioni di acque meteoriche. Tuttavia queste situazioni non compromettono la staticità delle membrature. | Le strutture orizzontali e di copertura in laterocemento/cemento armato, per quanto visivamente apprezzabile, si possono ritenere in discrete condizioni; si segnala alcune zone dove è presente distacco di materiale (intonaco e copriferro) con ferri di armatura a vista; non si hanno evidenze di fessurazioni all'intradosso e segni di sfondellamento in atto o deformazioni evidenti, tuttavia si evidenziano fenomeni di infiltrazioni di umidità dovute presumibilmente ad infiltrazioni di acque meteoriche (probabilmente per distacco della guaina di impermeabilizzazione). |

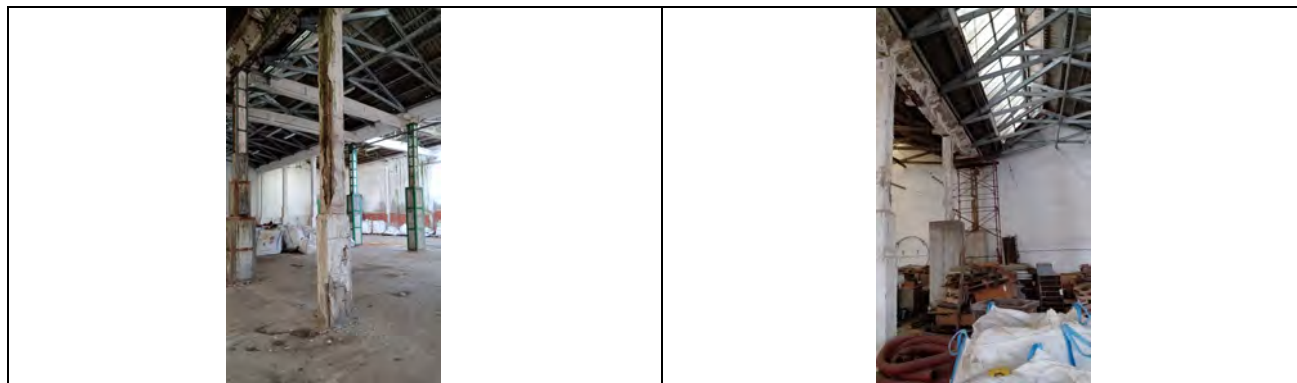
| <b>SCHEDA DESCRITTIVA<br/>DEL MANUFATTO</b> | <b>27L</b> | <b>Magazzino cloro soda</b> |

| <b>EDIFICIO</b> | <b>COPERTURA</b> |
|---|---|
| Le strutture portanti, per quanto visivamente apprezzabile, risultano in discrete condizioni, sono presenti dei rinforzi in carpenteria metallica per alcuni pilastri e si segnala la presenza di molti pilastri con ringrossi in cemento armato per i primi metri da terra (forse realizzati successivamente alla costruzione), sono comunque presenti in alcune zone fenomeni di distacco corticale di materiale ed espulsione del copriferro con messa a giorno dei ferri di armatura, si segnalano lesioni sugli elementi verticali anche importanti. | Le strutture di copertura in legno si possono ritenere in buone condizioni, così come anche le strutture in carpenteria metallica, per tali elementi non si hanno evidenze di fenomeni di degrado tali da comprometterne la staticità e la stabilità. Per quanto riguarda le strutture in cemento armato, alcune travi principali dei telai, che fungono la funzione di compluvio della copertura a falda e di gronda, si presentano con un forte ammaloramento, difatti in almeno due zone sono presenti dei rinforzi realizzati con elementi modulari di ponteggio; alcune travi presentano distacco corticale con espulsione di copriferro e conseguenti ferri di armatura a vista. |

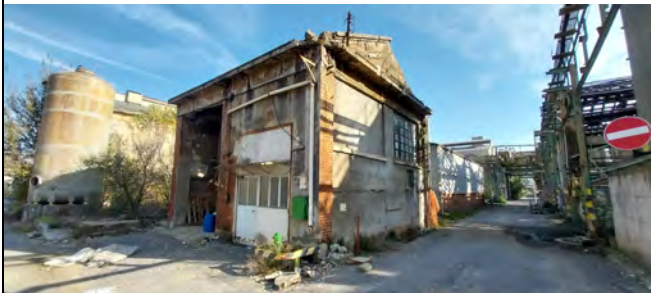
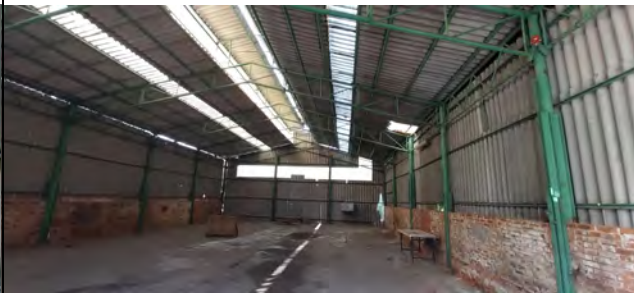
| SCHEDA DESCRITTIVA<br>DEL MANUFATTO | 28 | Polimeri clorurati |

| EDIFICIO | COPERTURA |
|---|---|
| <p>Le strutture portanti verticali dei telai principali in cemento armato (rif. ED 28A e ED 28B) sono in buone condizioni e non mostrano uno stato di degrado evidente e/o avanzato; le strutture in carpenteria metallica (ED 28C e ED 28E) risultano in buono stato. Le pareti in muratura del fabbricato ED 28D risultano in buone condizioni e non presentano fessure o lesioni importanti che ne compromettano la staticità; all'interno dei fabbricati ED 28B e ED 28C sono presenti vasche/cunicoli/canalette da mettere in sicurezza (mediante chiusura con tavolati/piastre o recinzioni perimetrali). Non sono presenti fessurazioni importanti, danni e/o mancanze di parti o porzioni di struttura significative nonché deformazioni degli elementi principali e/o secondari.</p> | <p>Le strutture portanti della copertura in cemento armato (ED 28A e ED 28B), comprensive degli elementi di alleggerimento, risultano in buone condizioni e non si hanno evidenze di stati degradativi evidenti. Non sono presenti fessurazioni all'intradosso e segni di sfondellamento in atto o fase di attivazione e deformazioni eccessive; tuttavia, si segnala la presenza di alcune zone con presenza di infiltrazioni di acque meteoriche. Le strutture della copertura in legno (ED 28D) mostrano uno stato di degrado abbastanza evidente, difatti si segnala la presenza di un rinforzo della catena di una delle capriate lignee; pertanto, si potrà considerare l'edificio accessibile solo a seguito di una messa in sicurezza (puntellazione o smontaggio degli elementi lignei).</p> |

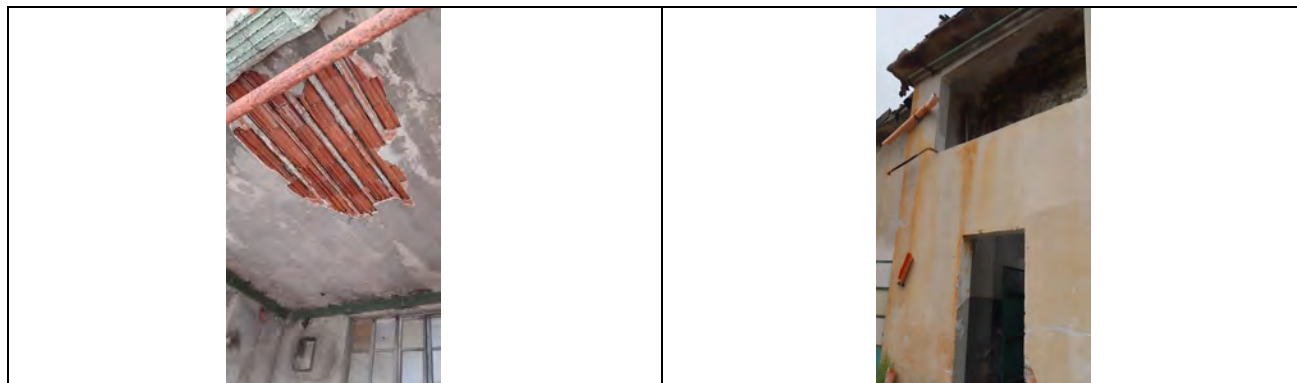
| <b>SCHEDA DESCRITTIVA<br/>DEL MANUFATTO</b> | <b>29</b> | <b>Antiparassitario</b> |

| <b>EDIFICIO</b> | <b>COPERTURA</b> |
|---|---|
| Le strutture portanti verticali dell'ED 29A risultano in buono stato di conservazione sia per le parti in muratura che per le parti in cemento armato. Nell'ED 29B si segnalano alcune criticità delle strutture verticali in cemento armato, quali ad esempio espulsione del copriferro, lesioni e fessurazioni interessanti i pilastri, fenomeni di degrado da umidità. Si segnala la presenza di un puntellamento di un'ala dell'edificio e l'interdizione di una zona dove la situazione risulta più compromessa. Pertanto, si ritiene che il fabbricato ED 29B sia da considerare non agibile a meno di una messa in sicurezza pesante come la puntellazione di tutti i solai e di alcune strutture portanti (pilastri e travi in cemento armato). | Le strutture portanti delle coperture in carpenteria metallica dell'ED 29A non risultano in pessime condizioni, così come risultano in uno stato accettabile anche il solaio intermedio in acciaio e tavelloni. Situazione diversa per l'ED 29B dove il solaio in laterocemento risulta in evidenti condizioni di degrado da infiltrazioni di acque meteoriche difatti sono presenti sfondellamenti in più zone con esposizione dei ferri dei travetti per i quali si segnala l'inizio di fenomeni corrosivi. Pertanto tale solaio non può essere considerato calpestabile e di conseguenza l'edificio dovrà essere considerabile non agibile a meno di una messa in sicurezza globale con puntellazione di tutti i solai e di alcune parti di struttura. |

| <b>EDIFICIO</b> | <b>COPERTURA</b> |
|---|---|
| Per quanto visivamente apprezzabile, le strutture dell'ED 29A, nel complesso, risultano agibili e pertanto accessibili per le attività di strip-out e/o rimozione di materiali interne. Al fine di poter autorizzare l'ingresso di personale si ritiene che non siano necessari degli interventi di messa in sicurezza. Le strutture dell'ED 29B risultano essere in condizioni peggiori rispetto al fabbricato adiacente, difatti si hanno evidenti stati degradativi sia sulle strutture verticali in cemento armato (vedasi pilastro zona interdetta) che sulle strutture orizzontali (sfondellamento solai e puntellazione di alcuni elementi); pertanto questa parte di edificio è da considerarsi non agibile; l'accesso a tale luoghi sarà consentito solamente a seguito di una messa in sicurezza importante come la puntellazione di tutti i solai e di alcune parti di strutture (quelle più degradate). | |

Al fine di poter autorizzare l'ingresso di personale all'interno del fabbricato/edificio ED 29B si ritiene necessaria la messa in sicurezza delle strutture come ad esempio puntellazione di tutti i solai e di parte di strutture con evidenti fenomeni degradativi; non si ritiene necessaria nessuna azione per poter accedere all'interno del fabbricato/edificio ED 29A.

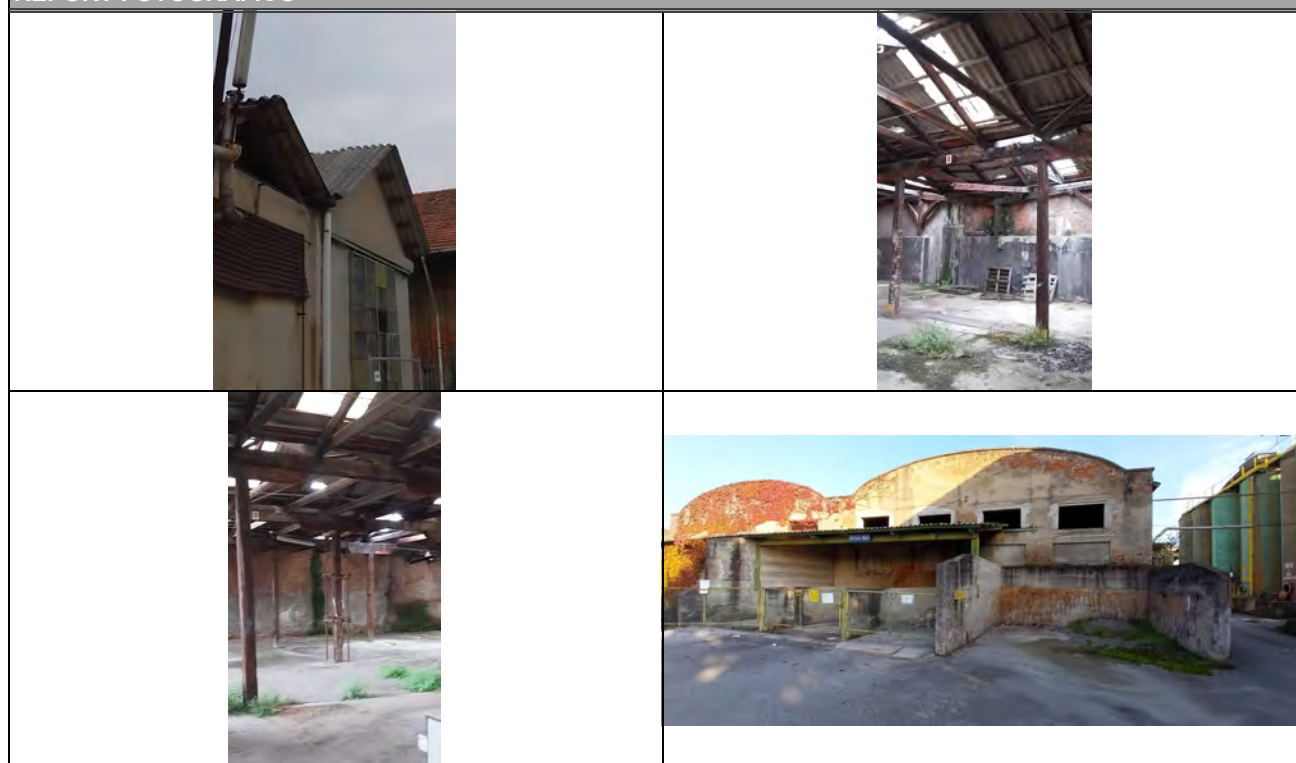
| SCHEDA DESCRITTIVA<br>DEL MANUFATTO | 31 | Magazzino |
|---|---|---|
| <p>Le pareti in muratura di tutto il fabbricato risultano in buone condizioni e non presentano fessure o lesioni importanti che ne compromettano la staticità. Per quanto riguarda le strutture in legno verticali interni all'ED 31A, quali i pilastri, si segnala la presenza di una messa in sicurezza con puntelli, in generale queste strutture mostrano comunque un principio di degrado dovuto a fenomeni di infiltrazione di acque meteoriche; pertanto, si ritiene che il fabbricato ED 31A sia da considerare non agibile a meno di una messa in sicurezza di tutti gli elementi lignei. Le strutture portanti dell'ED 31B sono in buono stato di conservazione, si segnala solo in alcune zone la mancanza di copriferro e di conseguenza alcuni ferri esposti, questo tuttavia non pregiudica la staticità dell'edificio.</p> | <p>Le strutture portanti delle coperture in legno non risultano in pessime condizioni, nell'ED 31A si segnala in alcuni punti la mancanza del manto di copertura che comporta una esposizione delle strutture lignee agli agenti atmosferici con conseguente inizio di stato degradativo. Nell'ED 31B le strutture sembrano essere in migliori condizioni, si segnala la mancanza di una trave secondaria per due porzioni di solaio.</p> | |

Al fine di poter autorizzare l'ingresso di personale all'interno del fabbricato/edificio ED 31A si ritiene necessario lo smantellamento progressivo della copertura lignea e la rimozione degli elementi in legno in condizioni di equilibrio precario, cercando di preservare per quanto possibile le strutture portanti verticali; qualora nel corso delle attività insorgano condizioni diverse da quelle originarie rappresentate nella presente valutazione (quali nuove lesioni o cedimenti localizzati) sarà cura del responsabile di cantiere riferire alla DL ed al CSE che decideranno su come procedere compreso se richiedere un aggiornamento della presente valutazione.

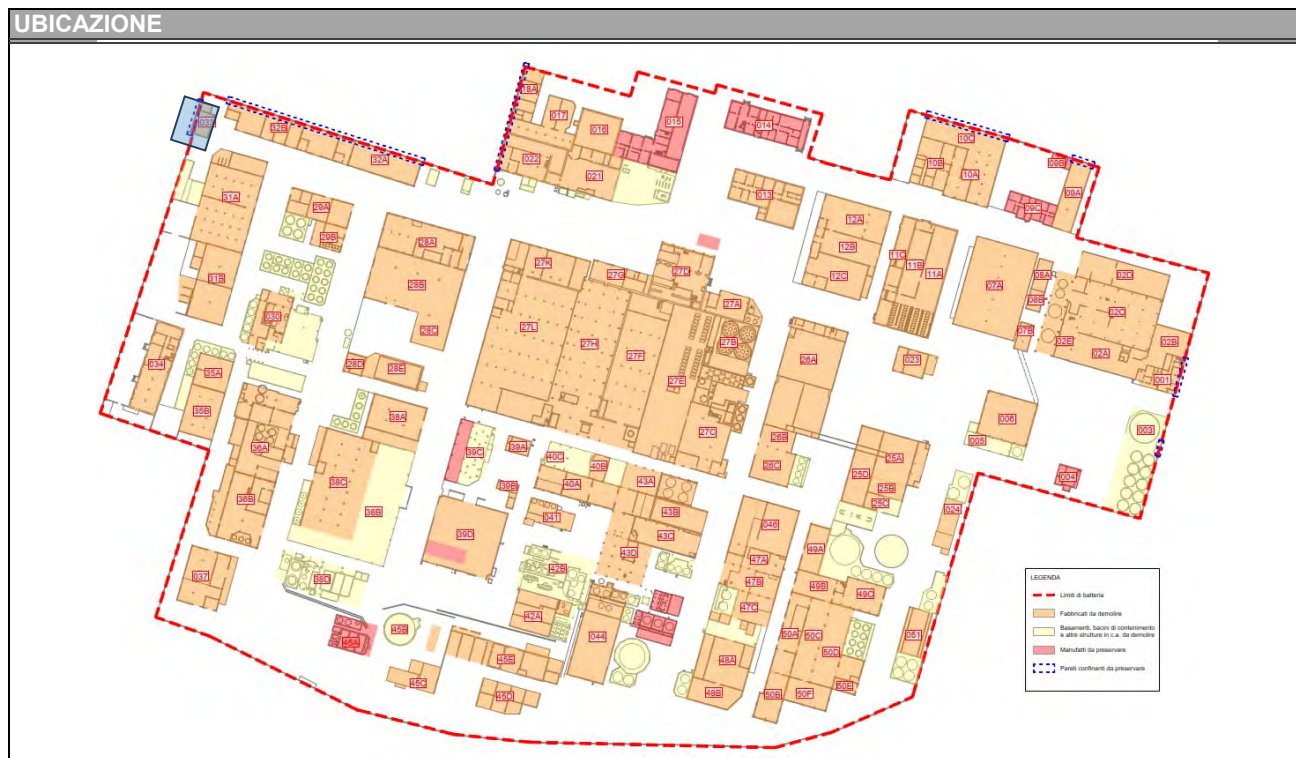
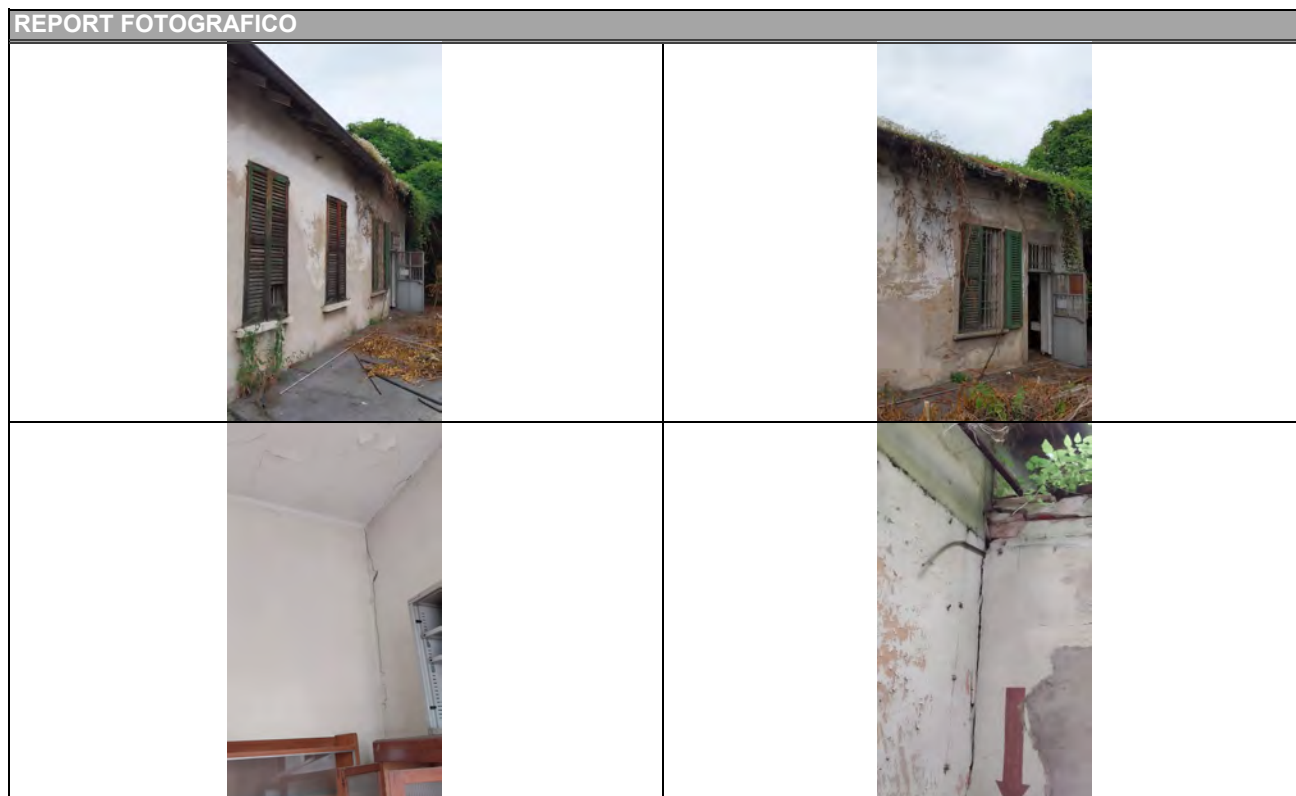
| SCHEDA DESCRITTIVA<br>DEL MANUFATTO | 33 | Ufficio |

| <b>EDIFICIO</b> | <b>COPERTURA</b> |
|---|---|
| Le strutture portanti verticali in muratura presentano alcune lesioni e fessurazioni (visibili negli angoli) che non risultano passanti e comunque non interessanti la tessitura muraria (mattoni e giunti di malta). La porzione di struttura addossata al fabbricato principale, che risulta in un cattivo stato di conservazione, risulta del tutto slegata dal corpo principale e comunque non si ritiene necessario dover accedervi per attività di rimozione di materiali interni e/o strip-out. | Tutte le strutture orizzontali nel complesso, da quanto visivamente apprezzabile, si possono ritenere in buone condizioni; non si hanno evidenze di fenomeni di degrado, fessurazioni all'intradosso, segni di sfondellamento in atto; resta in sospeso la parte non accessibile per la quale si segnala la presenza di calcinacci a terra (da valutare se provenienti dal solaio a causa di un inizio di sfondellamento). Non si ha evidenza di deformazioni eccessive. Le strutture di copertura sono "nascoste" dal solaio piano in laterocemento, ma per quanto visibile dall'esterno si ritiene che anch'esse siano in buone condizioni. |

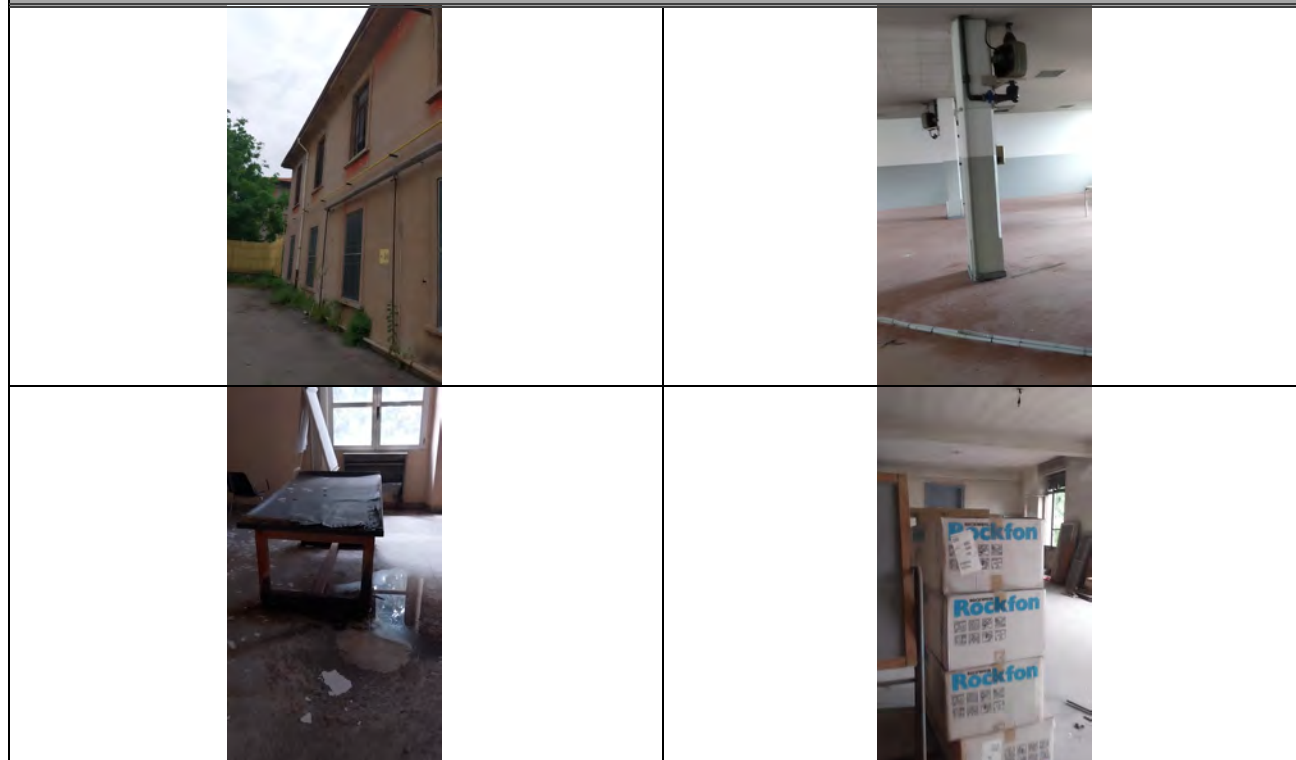
| SCHEDA DESCRITTIVA<br>DEL MANUFATTO | 34 | Mensa |

| <b>EDIFICIO</b> | <b>COPERTURA</b> |
|---|---|
| Le strutture portanti verticali in muratura sono in buone condizioni, difatti non si ha evidenza di fessurazioni e/o deformazioni che interessano la muratura stessa. Anche le strutture verticali in cemento armato risultano in buono stato di conservazione e non mostrano fessurazioni e mancanze di copriferro. | Tutte le strutture orizzontali nel complesso, da quanto visivamente apprezzabile, si possono ritenere in buone condizioni; non si hanno evidenze di fenomeni di degrado, fessurazioni all'intradosso, segni di sfondellamento in atto o fase di attivazione e deformazioni evidenti. Per le strutture di copertura in legno, diversamente da quanto prescritto per altri edifici con la medesima tipologia strutturale, la presenza del sottotetto può essere considerata come elemento di protezione per chi dovrà accedere all'edificio per le attività di rimozione di materiali interni e/o strip-out; pertanto, non si ritiene necessaria una messa in sicurezza. È stata rinvenuta in una stanza dell'acqua a terra, ma dall'analisi dei solai e delle strutture verticali, che non presentano fenomeni di infiltrazione, si ritiene che questa sia proveniente dall'esterno (probabilmente per la mancanza di alcuni infissi). |

Ogni persona dovrà essere munita di DPI per l'accesso alle aree interne al fabbricato/edificio. Al fine di poter autorizzare l'ingresso di personale all'interno del fabbricato/edificio si ritiene non vi sia la necessità di nessuna messa in sicurezza. Si raccomanda comunque di porre attenzione durante le attività nel sottotetto a casura della presenza di strutture lignee che potrebbero col tempo manifestare problemi dovuti ad infiltrazioni di acqua non riscontrati all'atto del sopralluogo.

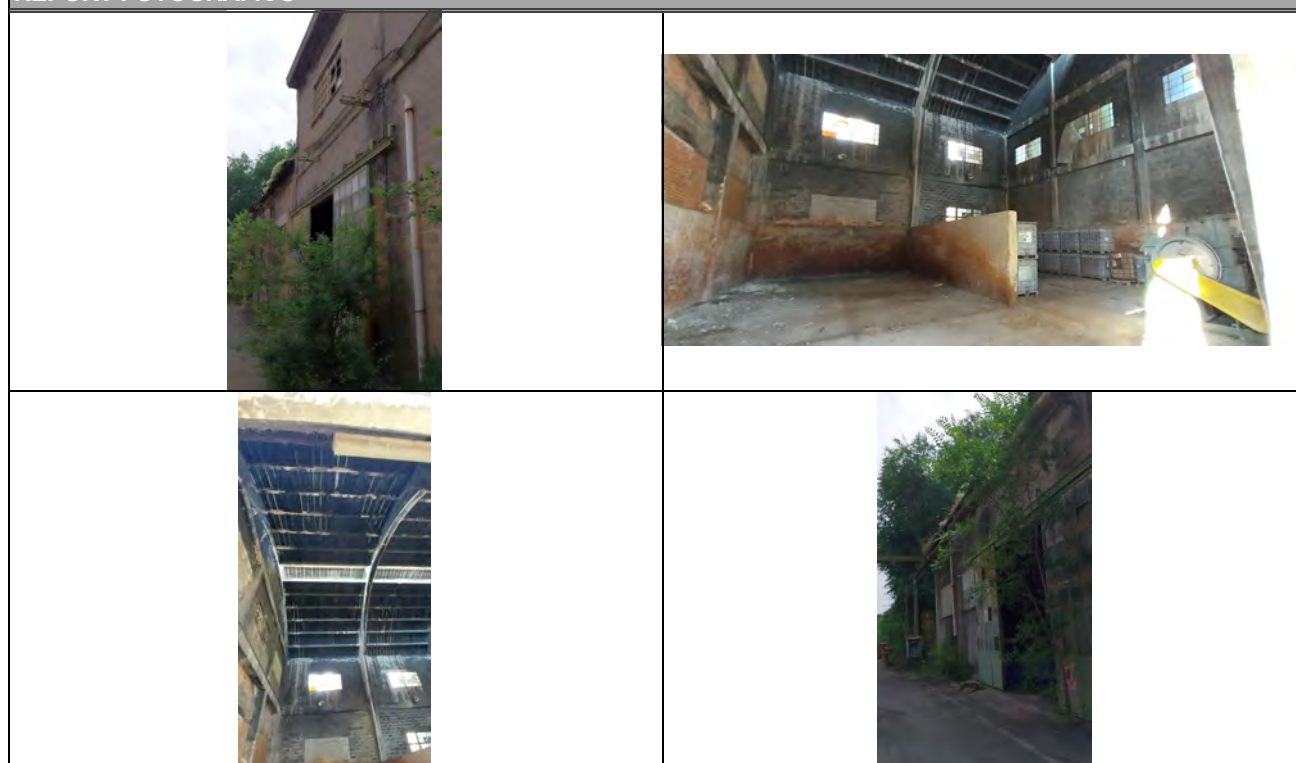
| SCHEDA DESCRITTIVA<br>DEL MANUFATTO | 35 | Cloruro ferrico |
|---|---|---|
| <p>Le strutture portanti verticali dei telai principali in cemento armato e le strutture secondarie sono sostanzialmente in buone condizioni, si segnala per l'ED 35A alcune zone dei pilastri dove si riscontra un lieve degrado dovuto all'espulsione del copriferro e di conseguenza si ha ferri esposti con inizio di stato corrosivo; tuttavia, queste situazioni localizzate non compromettono la staticità dell'edificio. Non si ha evidenze di fessurazioni importanti e deformazioni.</p> | <p>Le strutture portanti della copertura in cemento armato dell'ED 35A, quali le travi principali e quelle secondarie, risultano in buone condizioni e non ci sono evidenti e/o avanzati stati degradativi; le coppelle invece pur essendo sostanzialmente in buono stato si ritengono non praticabili poiché non si ha evidenza della loro capacità portante non essendo a conoscenza degli spessori e delle caratteristiche meccaniche. Nel complesso, per quanto visivamente apprezzabile, non si hanno evidenze di fessurazioni all'intradosso, segni di sfondellamento in atto o fase di attivazione e deformazioni evidenti. Le strutture portanti della copertura in acciaio dell'ED 35B sono anch'esse in buono stato di conservazione e non si ha evidenza di evidenti deformazioni che ne possano compromettere la stabilità.</p> | |

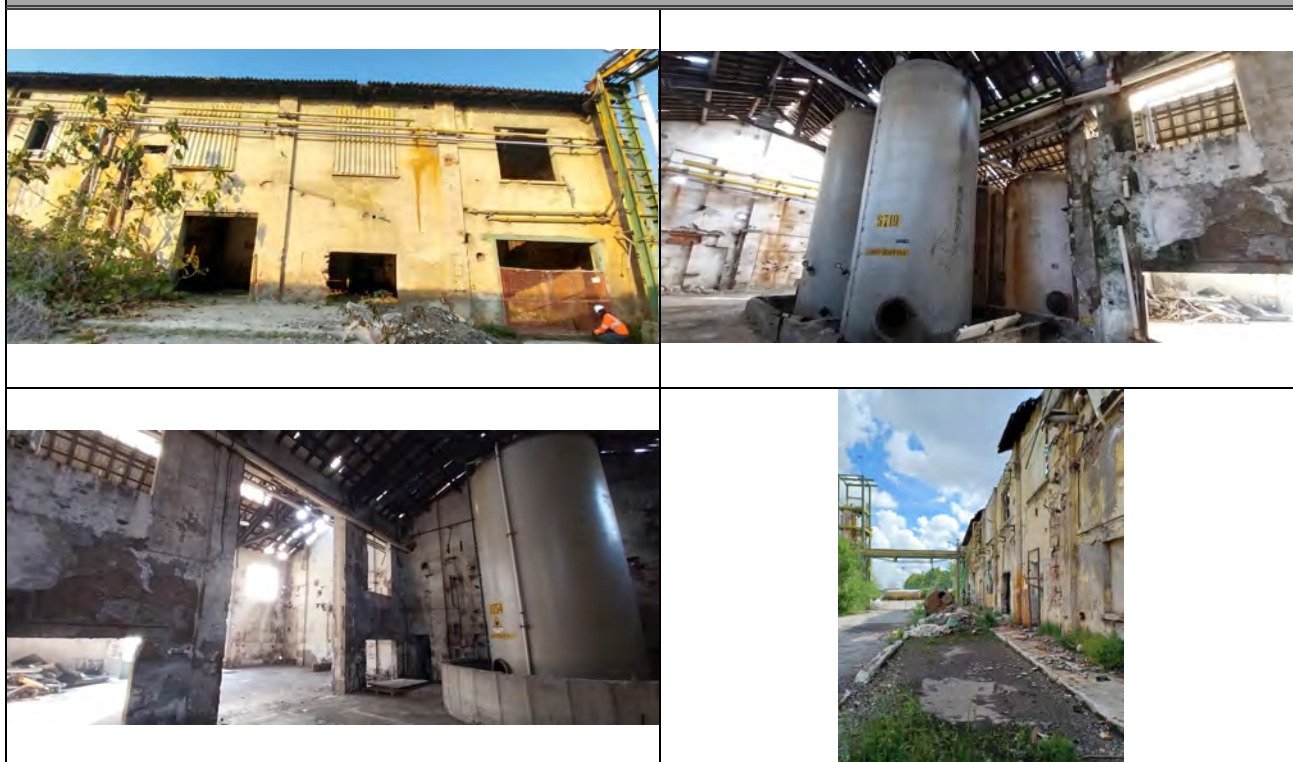
| <b>SCHEDA DESCRITTIVA<br/>DEL MANUFATTO</b> | <b>36</b> | <b>cloroparaffine/apirolio</b> |

| <b>EDIFICIO</b> | <b>COPERTURA</b> |
|---|---|
| Le strutture portanti in carpenteria metallica sono in buono stato di conservazione, non si hanno evidenze di fenomeni deformativi tali da comprometterne la stabilità. Le strutture portanti verticali in muratura risultano in uno stato di conservazione accettabile e non si ha evidenza di importanti lesioni e fessurazioni che possano comprometterne la staticità; si segnala su alcune parti interne dell'ED 36A delle porzioni di muratura mancanti e travi di collegamento in cemento armato con ferri esposti a causa dell'espulsione del copriferro. Nell'ED 36B le strutture verticali in muratura si presentano in condizione di salute leggermente migliori rispetto all'ED 36A. Si segnala inoltre la presenza di infiltrazioni in alcune zone con interessamento di murature e parti di copertura. | Le strutture portanti in carpenteria metallica e laterocemento risultano essere in buone condizioni di conservazione, si segnala per la copertura in laterizio una piccola parte di solaio sfondellata sicuramente da attenzionare ma circoscritta. Le strutture portanti delle coperture in legno dell'ED 36A e dell'ED 36B risultano in pessime condizioni, difatti si segnalano in alcuni punti deformazioni eccessive dei travicelli, la mancanza di manto di copertura con conseguenti infiltrazioni di acque meteoriche e in una zona dell'ED 36B il crollo di parte della copertura. I camminamenti presenti sulle strutture in carpenteria in doghe lignee sono da considerarsi non utilizzabili e andranno sostituite per accedere ai piani. |

Al fine di poter autorizzare l'ingresso di personale all'interno del fabbricato/edificio ED 36A e ED 36B, dove presente la copertura lignea, si ritiene necessario lo smantellamento progressivo della copertura lignea e la rimozione degli elementi in legno in condizioni di equilibrio precario, cercando di preservare per quanto possibile le strutture portanti verticali; qualora nel corso delle attività insorgano condizioni diverse da quelle originarie rappresentate nella presente valutazione (quali nuove lesioni o cedimenti localizzati) sarà cura del responsabile di cantiere riferire alla DL ed al CSE che decideranno su come procedere compreso se richiedere un aggiornamento della presente valutazione.
