## PROGETTAZIONE ESECUTIVA

### Interventi di decommissioning, bonifica e MISP presso lo stabilimento Caffaro Brescia (BS) Stralcio di Prima Fase

## Valutazione di agibilità degli edifici

A-045-23634793-WP.P2-DEM-RT-2

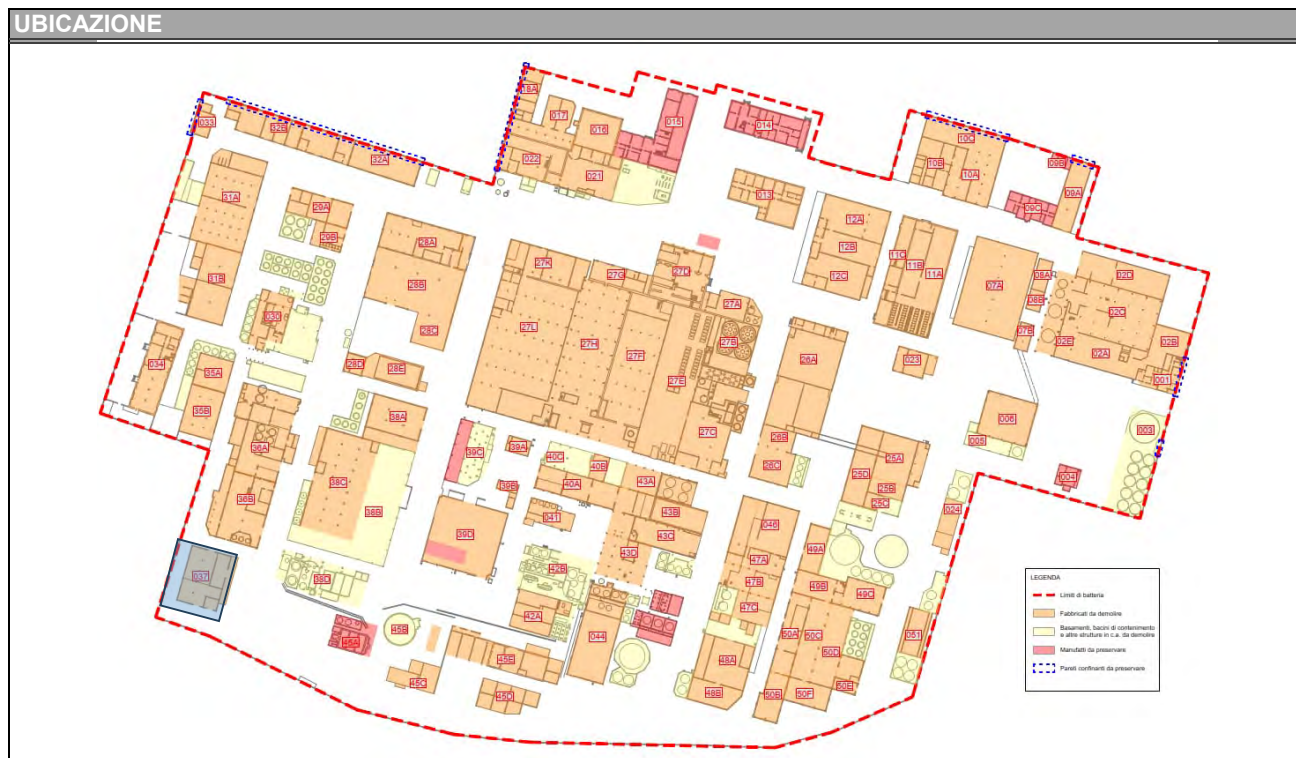
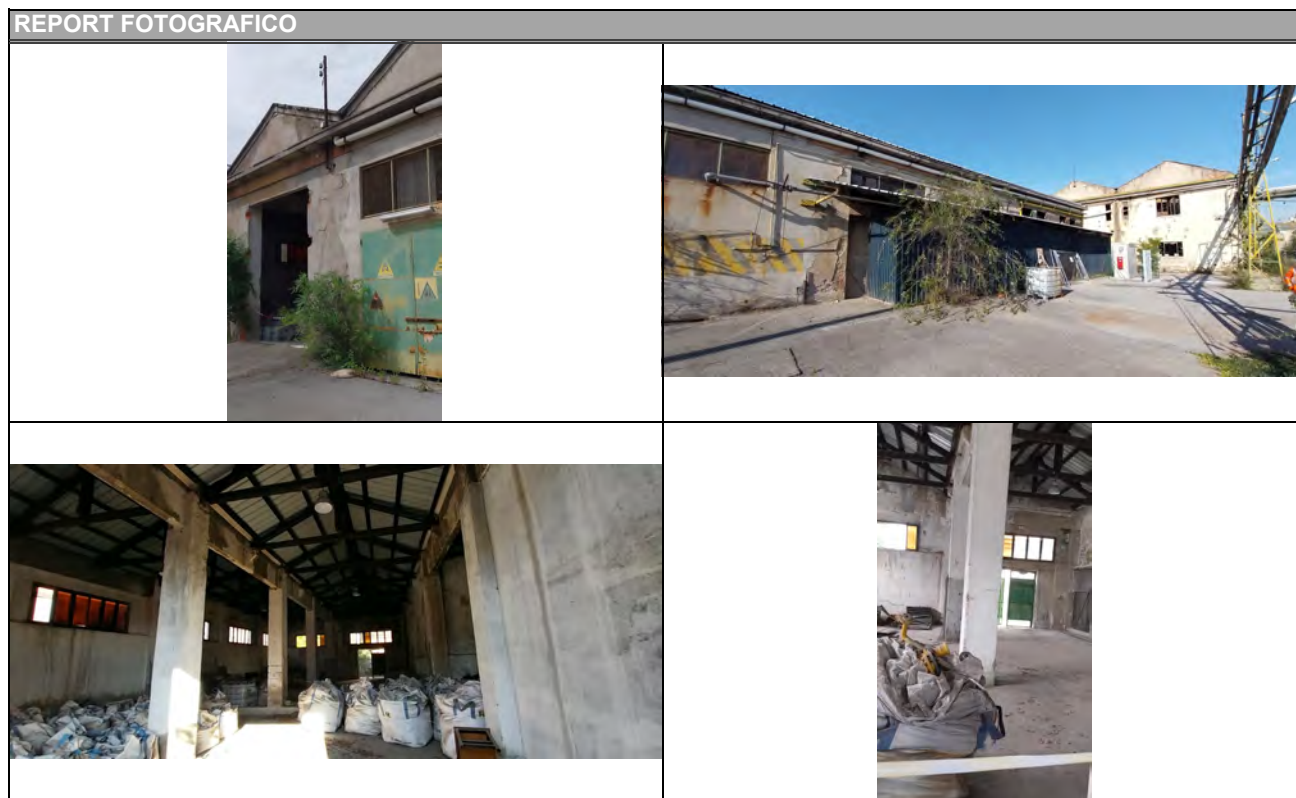
| SCHEDA DESCRITTIVA<br>DEL MANUFATTO | 37 | Magazzino rifiuti |

| <b>EDIFICIO</b> | <b>COPERTURA</b> |
|---|---|
| Le strutture portanti verticali in cemento armato sono in buone condizioni e non mostrano un evidente e/o avanzato stato di degrado; non si ha evidenze di fessurazioni e/o deformazioni. Anche le strutture di tamponamento risultano in buono stato di conservazione. | Le strutture orizzontali nel complesso, da quanto visivamente apprezzabile, si possono ritenere in buone condizioni, la copertura in legno non presenta segni di degrado da umidità, segno che il manto di copertura in lamiera risulta continuo senza lesioni o punti attraverso i quali possa passare l'acqua piovana, ne evidenti deformazioni. |

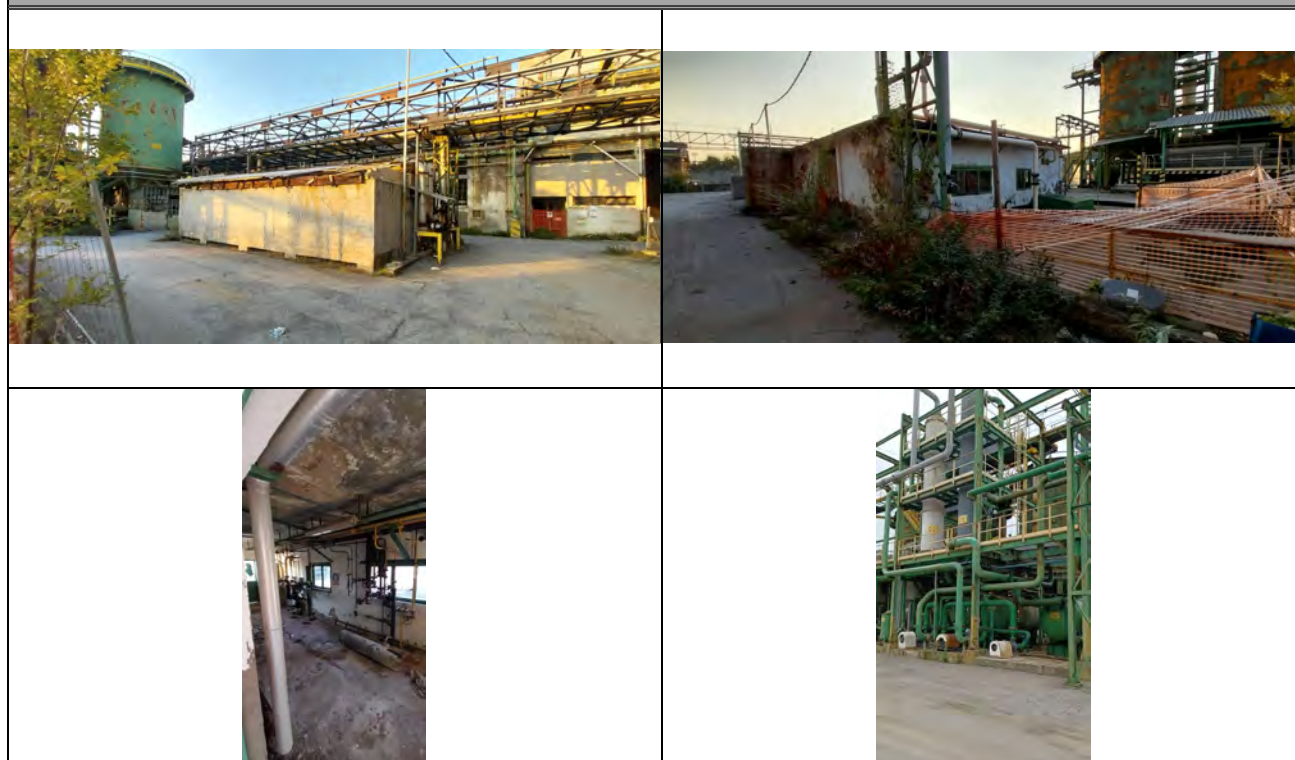
| SCHEDA DESCRITTIVA<br>DEL MANUFATTO | 39 | Vasca |

| EDIFICIO | COPERTURA |
|---|---|
| <p>Le strutture portanti in cemento armato dell'ED 39A sono in buono stato di conservazione e non si hanno evidenze di fenomeni fessurativi e/o deformativi tali da comprometterne la staticità. Le strutture portanti verticali in muratura dell'ED 39B sono in un discreto stato di conservazione, si notano dei distacchi di intonaco dovuti a fenomeni di degrado da umidità, ma non si ha evidenza di fessurazioni evidenti e deformazioni tali da comprometterne la staticità. Le strutture portanti in carpenteria dell'ED 39C sono in buono stato di conservazione e non si ha evidenza di fenomeni deformativi e/o di degrado tali da comprometterne la stabilità. Le strutture in cemento armato del manufatto ED 39D risultano in buone condizioni e da quanto visivamente apprezzabile non si ha evidenza di fessurazioni importanti.</p> | <p>Le strutture portanti di copertura dell'ED 39B risultano in discrete condizioni di conservazione, all'interno del fabbricato si ravvisa un distacco di copriferro con esposizione dei ferri in una zona, tuttavia questo non ne compromette l'accessibilità. Le strutture di piano della struttura in carpenteria dell'ED 39C risultano in buono stato di conservazione; gli altri manufatti non presentano copertura o strutture orizzontali, come ad esempio l'ED 39D o hanno copertura realizzata mediante pannelli in vetroresina, come l'ED 39A.</p> |

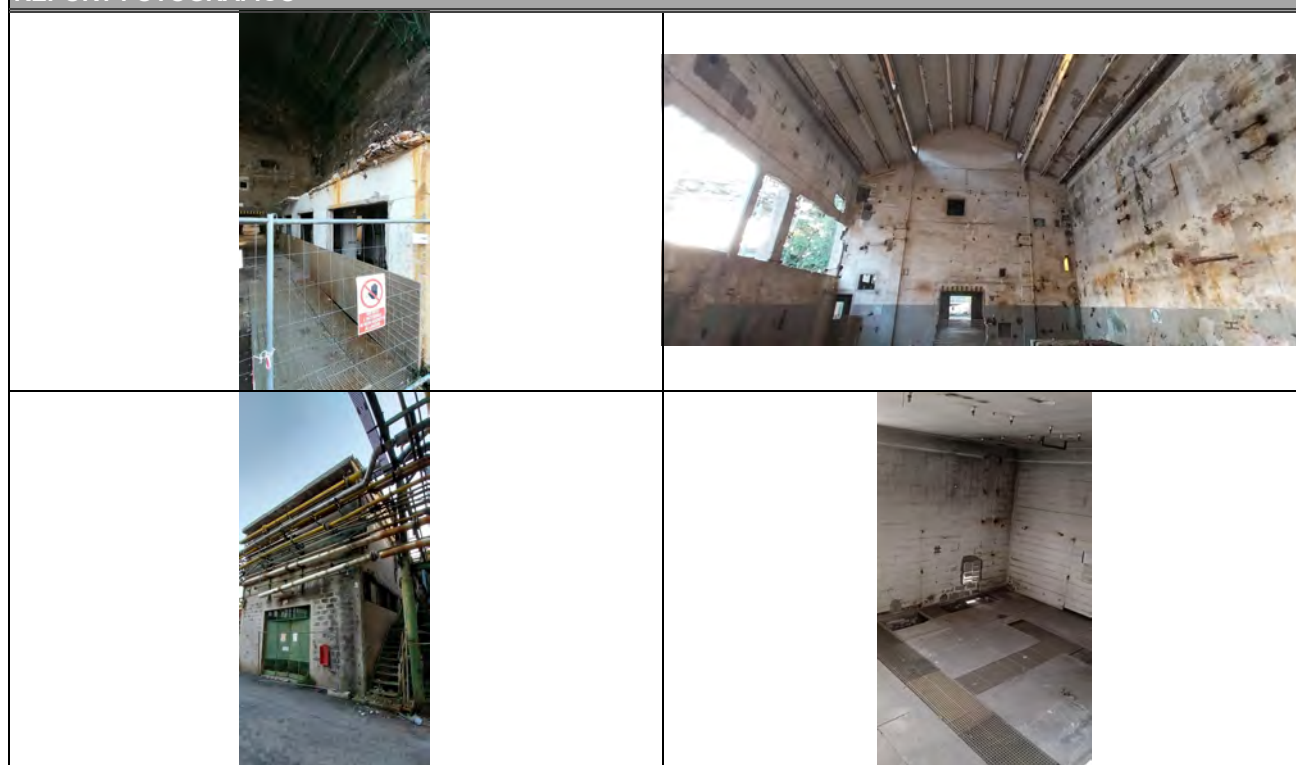
| <b>SCHEDA DESCRITTIVA<br/>DEL MANUFATTO</b> | <b>40</b> | <b>liquefazione cloro</b> |

| <b>EDIFICIO</b> | <b>COPERTURA</b> |
|---|---|
| Le strutture portanti in cemento armato dell'ED 40A sono in buono stato di conservazione e non si hanno evidenti fenomeni fessurativi e/o deformativi tali da comprometterne la staticità. Le strutture portanti verticali in cemento armato dell'ED 40B si presentano in buono stato di conservazione, si segnala la presenza di alcuni cunicoli/canalette al piano terra senza copertura. Le strutture portanti in carpenteria dell'ED 40C risultano in un discreto stato di conservazione e non si ha evidenza di fenomeni deformativi e/o di degrado tali da comprometterne la stabilità; tuttavia si segnala la mancanza dei diagonal di controventamento a piano terra in corrispondenza della prima campata di struttura lato strada (probabilmente già rimossi da altri). | Le strutture portanti di copertura dell'ED 40A risultano in parte in discrete condizioni di conservazione, si segnala che la zona ad ovest dell'edificio presenta degli interventi di messa in sicurezza (presenza di 3 travature reticolari in tubo giunto per rompitratta del campo di solaio); le altre due aree non presentano significativi fenomeni di degrado a livello di solaio. Le strutture di piano e di copertura dell'ED 40B risultano in buono stato di conservazione e non si hanno evidenze di fenomeni deformativi e/o fessurativi. Le strutture di piano della struttura in carpenteria dell'ED 40C sono in tavolame ligneo in pessime condizioni e pertanto qualora si dovesse accedere in quota saranno da rimuovere e sostituire. |

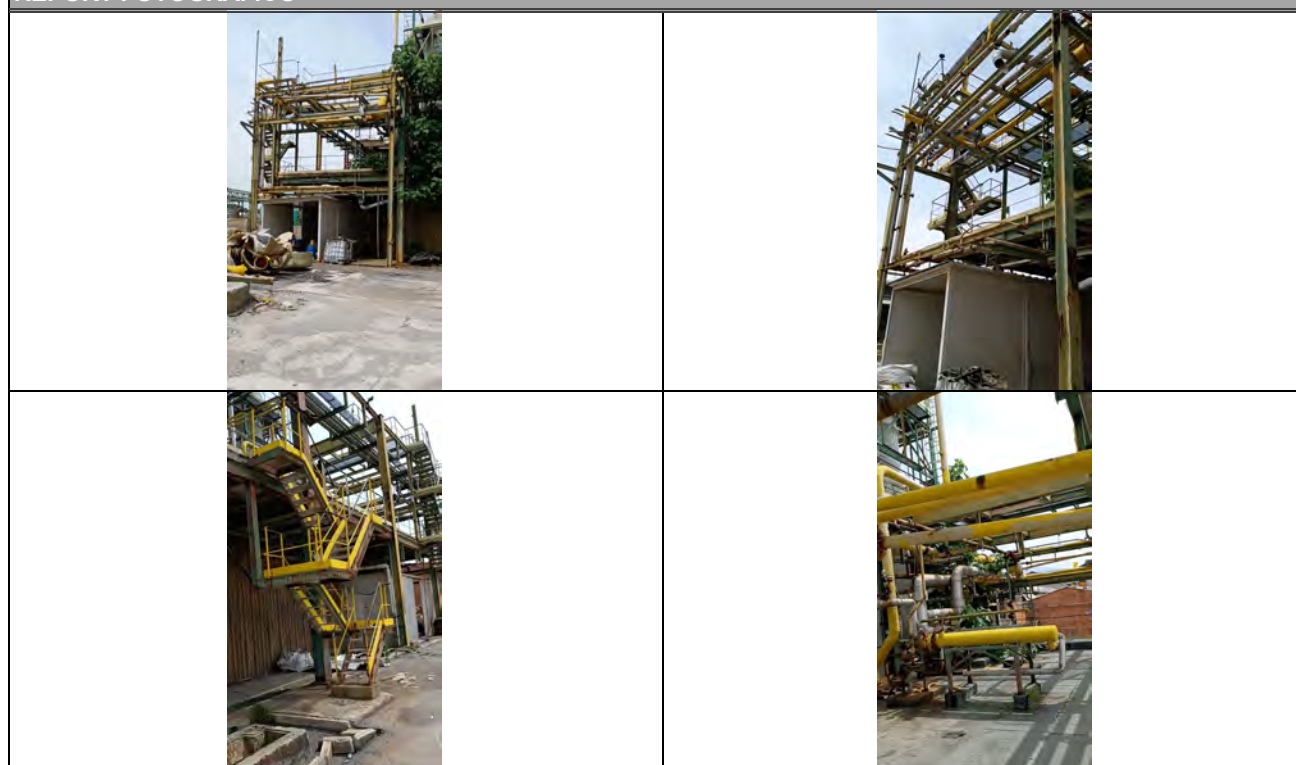
| <b>SCHEDA DESCRITTIVA<br/>DEL MANUFATTO</b> | <b>41</b> | <b>evaporazione cloro</b> |

| <b>EDIFICIO</b> | <b>COPERTURA</b> |
|---|---|
| Le strutture verticali portanti in carpenteria metallica risultano in buone condizioni, così come le scale di accesso al piano primo, nonostante alcuni segni di affioramento di zone con inizio di ossidazione. Non si segnalano evidenti e/o avanzati stati degradativi e deformazioni eccessive. | La struttura orizzontale di piano, realizzata in cemento armato, si presenta in buone condizioni non si hanno evidenti di fenomeni degradativi o fessurazioni evidenti. Si segnala la presenza di parapetti, da controllarne la soluzione di continuità, lungo tutto il piano e la presenza di guaina di impermeabilizzazione da rimuovere. |

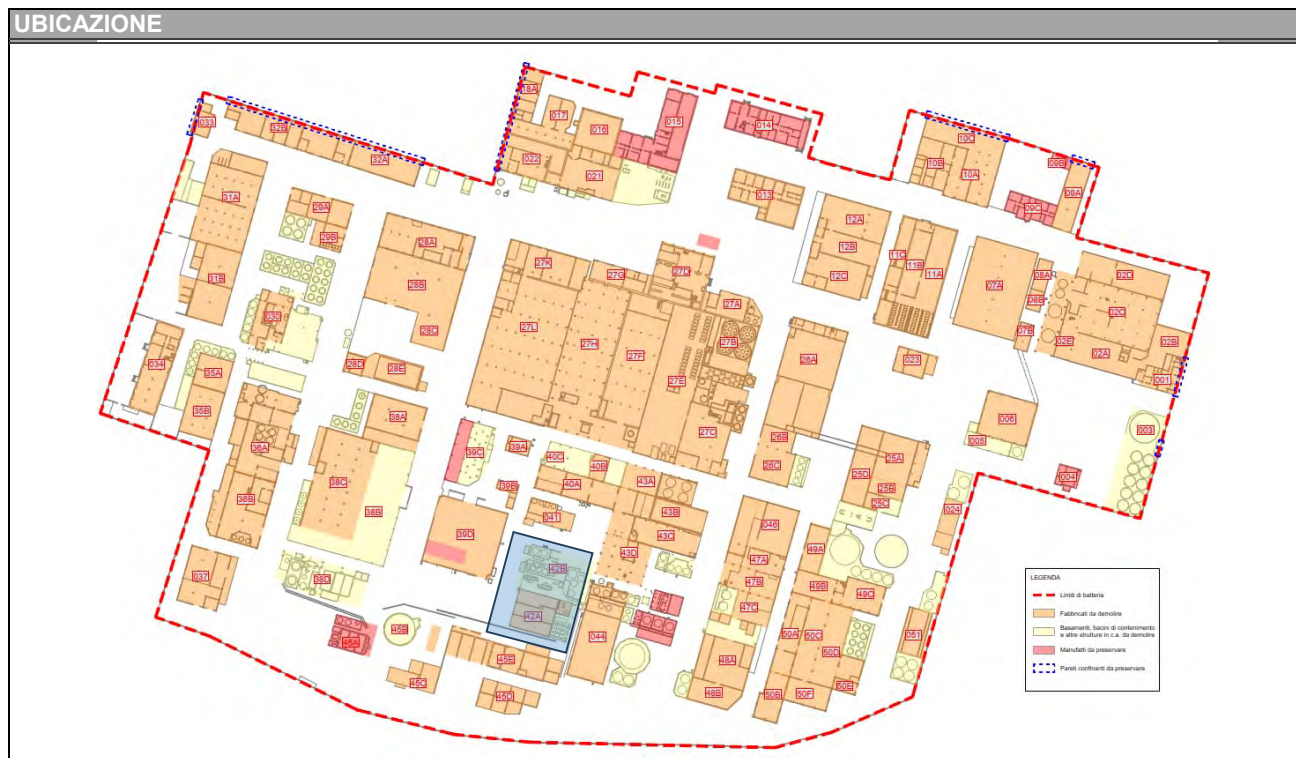
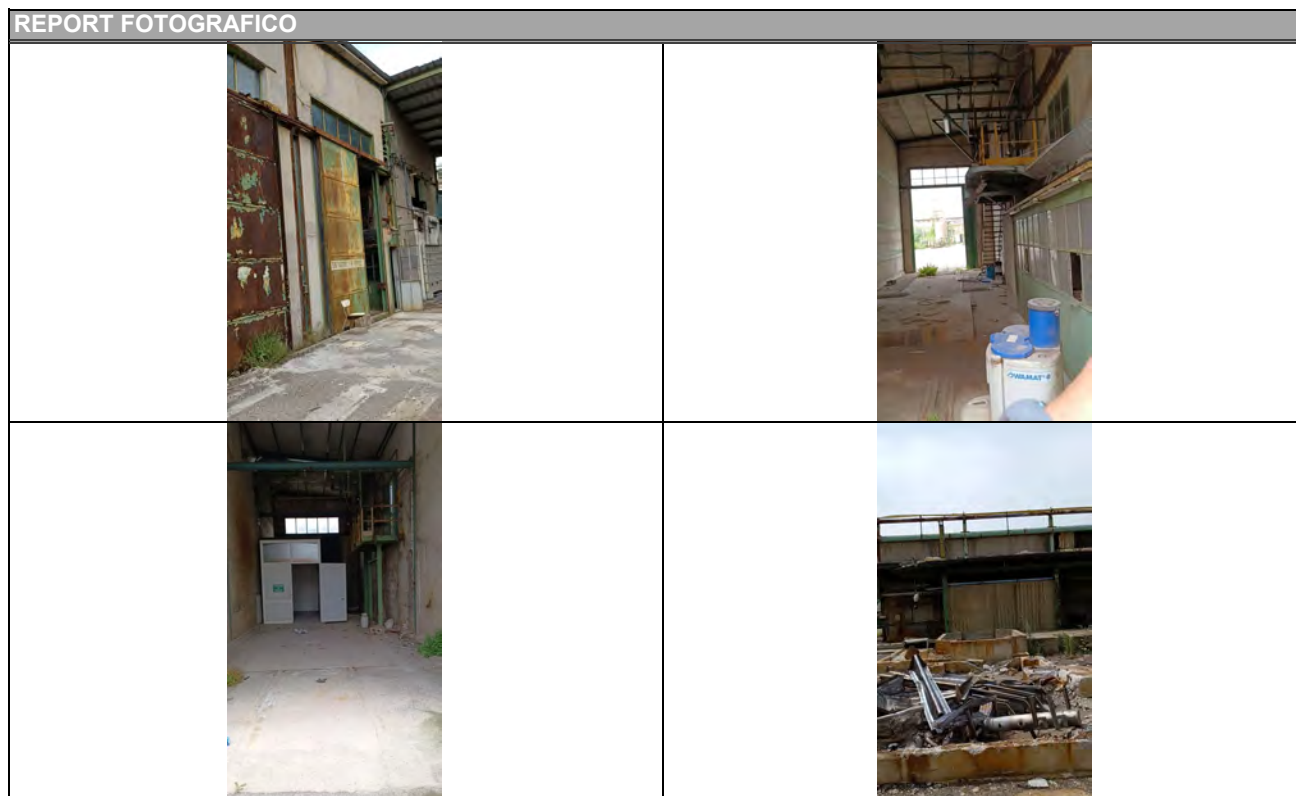
| SCHEDA DESCRITTIVA<br>DEL MANUFATTO | 42 | Magazzino |

| <b>EDIFICIO</b> | <b>COPERTURA</b> |
|---|---|
| Le strutture portanti in carpenteria metallica dell'ED 42A sono in buono stato di conservazione e non si hanno evidenti fenomeni deformativi e/o degradativi tali da comprometterne la staticità e la stabilità. Le strutture portanti verticali in cemento armato dell'area denominata ED 42B si presentano in discreto stato di conservazione, poiché si tratta prevalentemente di basamenti sui quali erano posizionate delle componenti già rimosse, in alcune zone si hanno delle parziali demolizioni e mancanza di porzioni di materiali; tuttavia queste situazioni, trattandosi di elementi già a terra, non ne compromettono l'accessibilità. Le strutture in carpenteria metallica della tettoia risultano in buono stato di conservazione. | Le strutture portanti in carpenteria metallica di copertura dell'ED 42A risultano in buono stato di conservazione, non si segnalano fenomeni deformativi e/o fessurativi evidenti. Le strutture di copertura della tettoia presente nell'area denominata ED 42B risultano in buono stato di conservazione e non si hanno evidenze di fenomeni deformativi e/o fessurativi. |

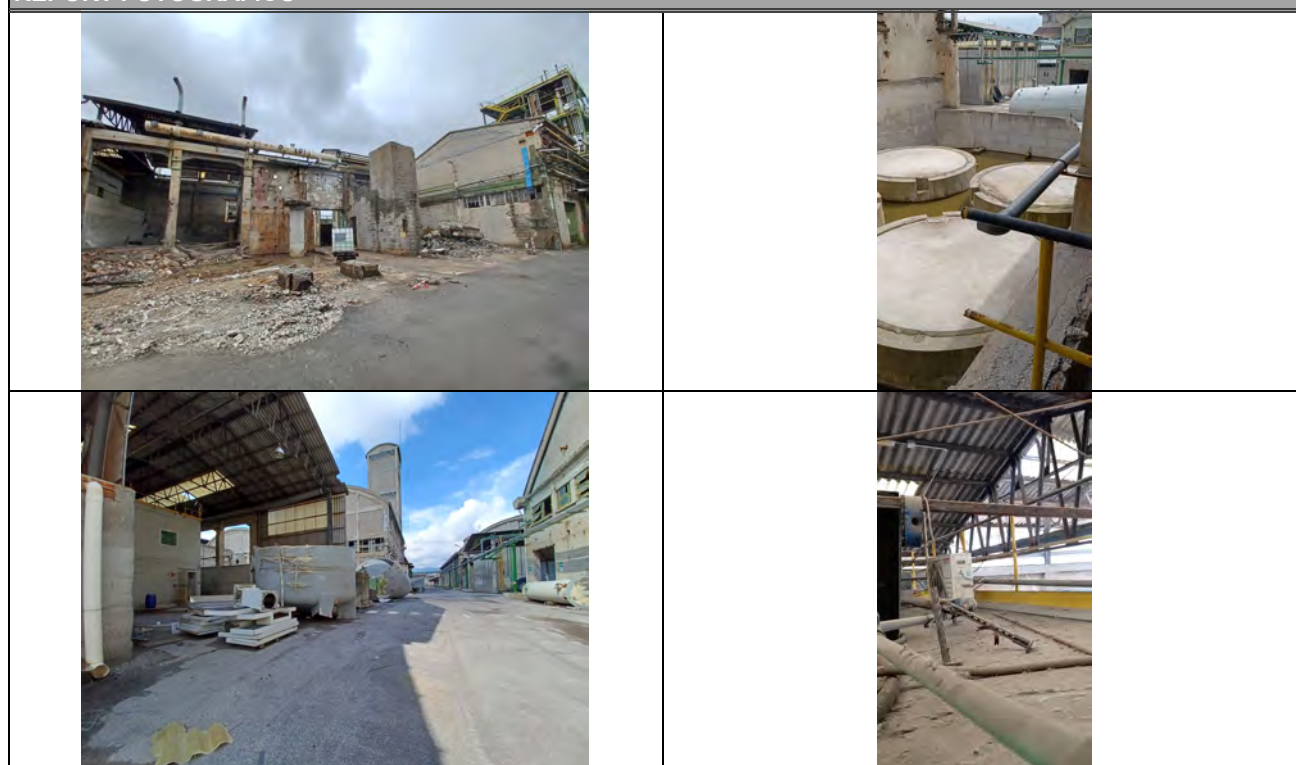
| <b>SCHEDA DESCRITTIVA<br/>DEL MANUFATTO</b> | <b>43</b> | <b>clorito di sodio</b> |

| <b>EDIFICIO</b> | <b>COPERTURA</b> |
|---|---|
| Le strutture portanti risultano nel complesso in buono stato di conservazione; si segnala qualche degrado abbastanza evidente per le strutture dell'ED 43D che presentano ferri esposti, mancanza di copriferro e qualche zona con mancanza di materiale che comunque non compromette la staticità della struttura. Le strutture in carpenteria metallica dell'ED 43C risultano in buono stato di conservazione. | Le strutture portanti in carpenteria metallica di copertura dell'ED 43B e ED 43C risultano in buono stato di conservazione, non si segnalano fenomeni deformativi e/o fessurativi evidenti. Le strutture in laterocemento della copertura a volta dell'ED 43D risultano in buono stato di conservazione e non si hanno evidenze di fenomeni deformativi e/o fessurativi. |

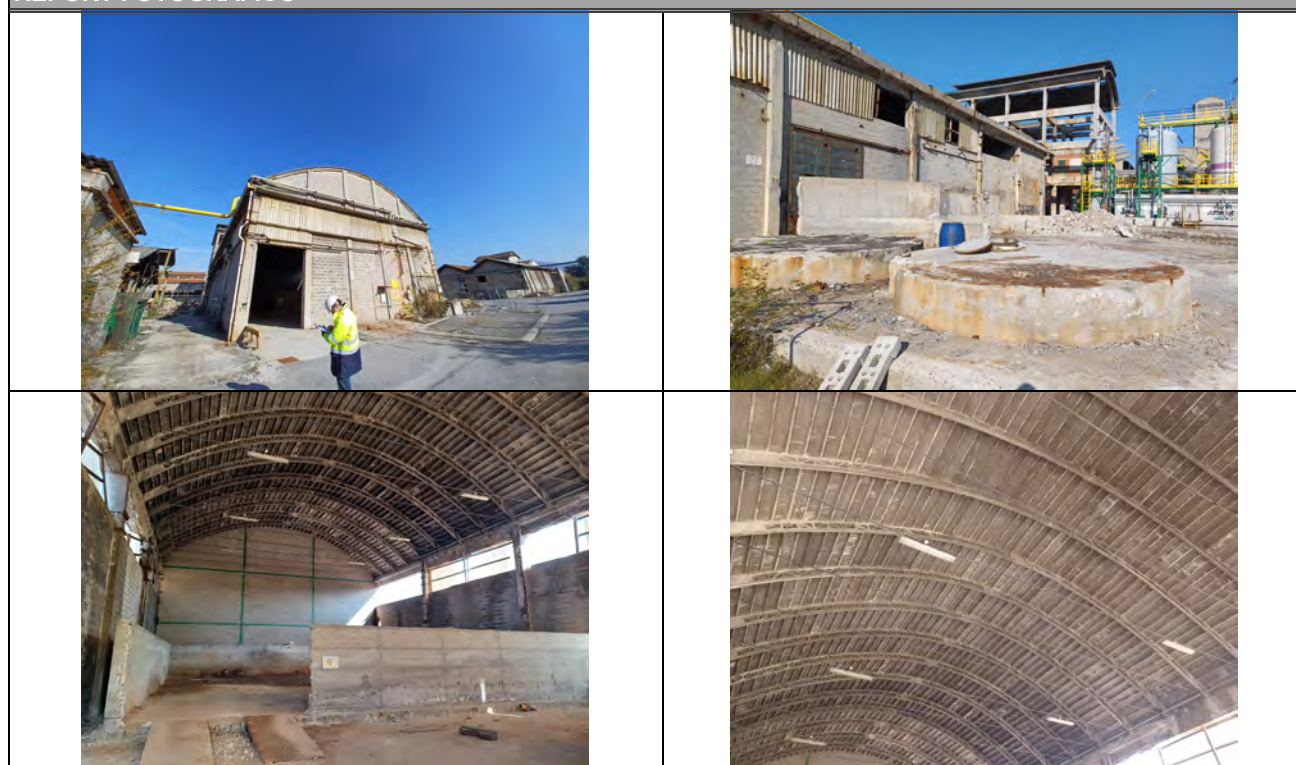
| SCHEDA DESCRITTIVA<br>DEL MANUFATTO | 44 | Magazzino |

| SCHEDA DESCRITTIVA<br>DEL MANUFATTO | 44 | Magazzino |
|---|---|---|
| <p>Le strutture portanti verticali dei telai principali in cemento armato e le strutture secondarie sono sostanzialmente in buone condizioni, si segnala alcune punti dove si ha un lieve degrado come espulsione di copriferro e ferri spostati, ma che in buona sostanza non compromettono la stabilità dell'edificio. Non si ha evidenze di fessurazioni importanti e deformazioni. Si segnala la presenza di alcune zone con infiltrazioni di acque meteoriche presenti su travi, pilastri e tamponamenti.</p> | <p>Le strutture portanti della copertura in cemento armato quali le travi reticolari principali risultano in buone condizioni e non ci sono evidenti e/o avanzati stati degradativi; le coppelle invece pur essendo sostanzialmente in buono stato si ritengono non praticabili poiché non si ha evidenza della loro capacità portante non essendo a conoscenza degli spessori e delle caratteristiche meccaniche. Nel complesso, per quanto visivamente apprezzabile, non si hanno evidenze di fessurazioni all'intradosso, segni di sfondellamento in atto o fase di attivazione e deformazioni evidenti. Si segnala la presenza di alcune zone con infiltrazioni di acque meteoriche.</p> | |

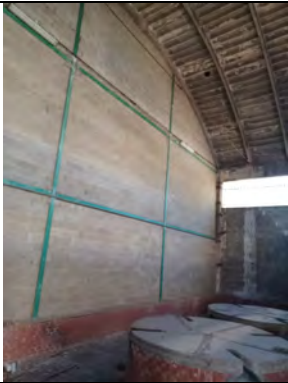
| SCHEDA DESCRITTIVA<br>DEL MANUFATTO | 44 | Magazzino |
|---|---|---|
| <p>L'edificio si presenta con struttura portante in cemento armato a telaio principale, i tamponamenti sono in blocchi di calcestruzzo ed il solaio di copertura, realizzato con volta a botte, risulta composto da travi prefabbricate in cemento armato e coppelle anch'esse prefabbricate. La copertura presenta guaina da rimuovere. Il fabbricato è composto da due volumi principali, il primo dove è predisposto un deposito temporaneo, il secondo dove sono presenti dei basamenti rialzati; questo locale presenta inoltre una tramezzatura sempre in blocchi di clacestruzzo ma intervallata da una baraccatura in acciaio. All'esterno del fabbricato sono presenti basamenti in cemento armato fuori terra da demolire.</p> | | |

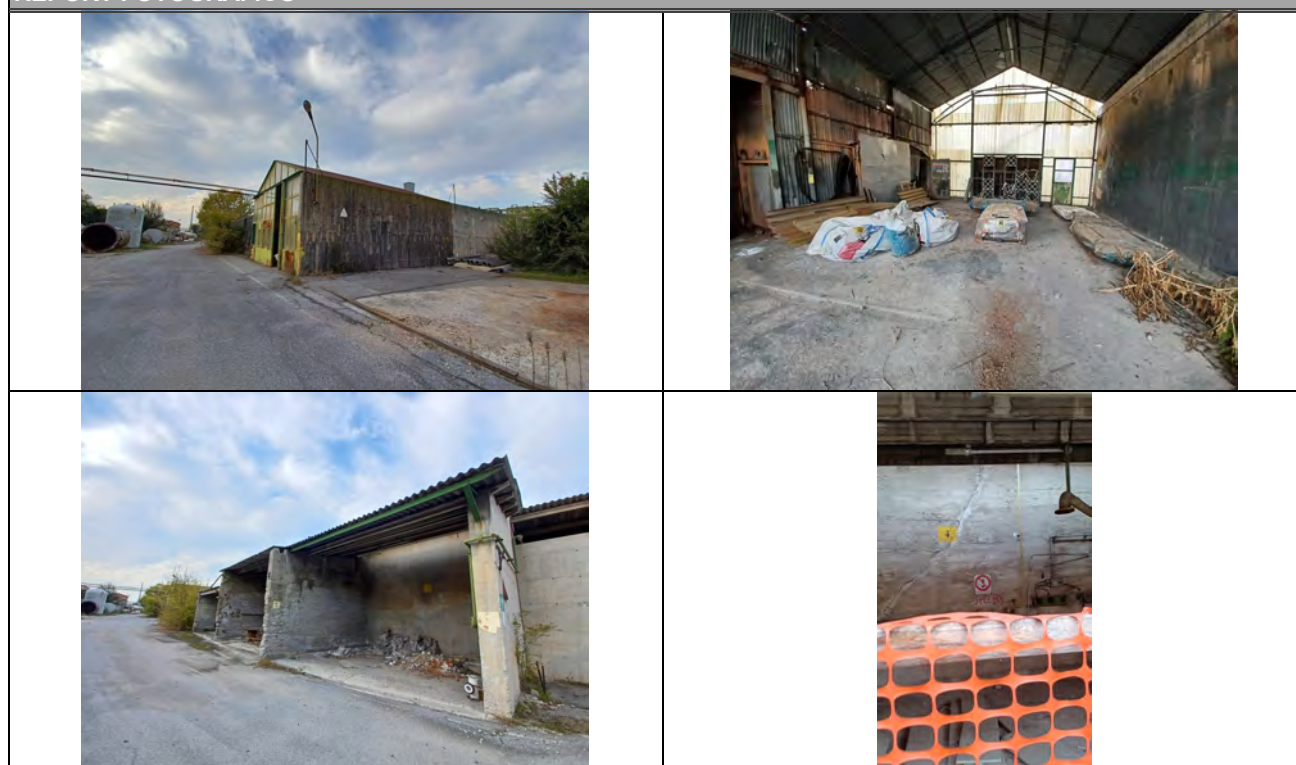
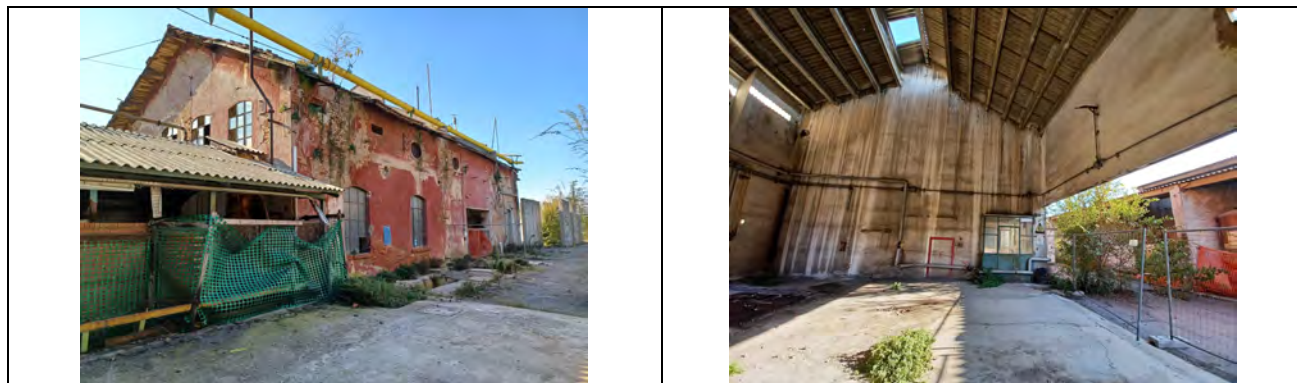
| <b>SCHEDA DESCRITTIVA<br/>DEL MANUFATTO</b> | <b>45</b> | <b>impianto esterno</b> |

| <b>EDIFICIO</b> | <b>COPERTURA</b> |
|---|---|
| Le strutture portanti verticali si presentano in buono stato di conservazione e non richiedono interventi di messa in sicurezza; non si ha evidenza di lesioni o fessurazioni che interessano la parte in muratura, ad eccezione di una baia di stoccaggio nell'ED 45D che presenta una lesione importante ed attualmente risulta interdetta. | Le strutture portanti delle coperture in legno dell'ED 45E non risultano in pessime condizioni, difatti non si ha evidenza di deformazioni eccessive; tuttavia, in analogia con quanto prescritto per altri edifici con la medesima tipologia di copertura si considerano non calpestabili. Per quanto riguarda le altre tipologie di strutture portanti (acciaio o cemento armato precompresso) appartenenti sempre all'ED 45E e per quelle relative ai fabbricati ED 45C e ED 45D non si segnalano deformazioni evidenti e/o fenomeni degradativi che ne compromettono la staticità. |
| Per quanto visivamente apprezzabile il fabbricato risulta agibile per le attività di strip-out e/o rimozione di materiali interne, ad eccezione di una baia di stoccaggio nell'ED 45D che presenta una lesione importante ed attualmente risulta interdetta. | |

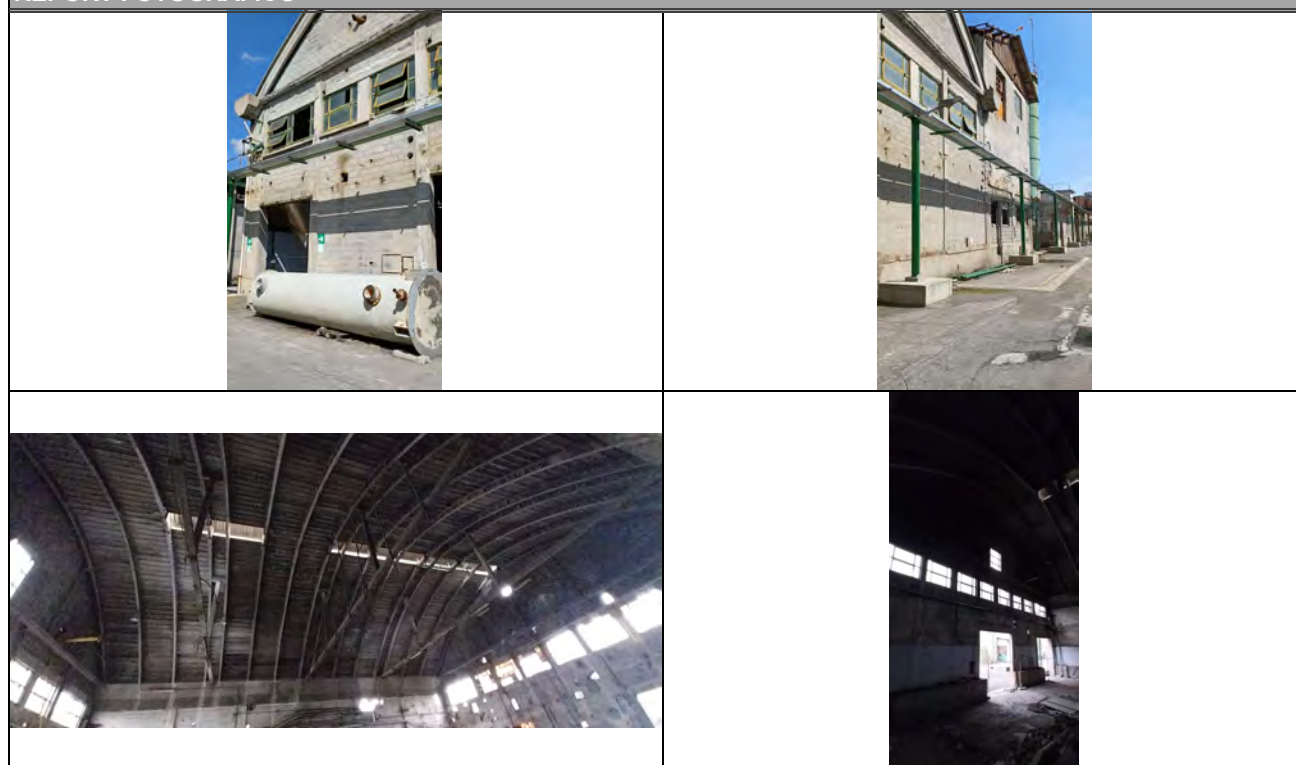
| SCHEDA DESCRITTIVA<br>DEL MANUFATTO | 46 | Neoprol |

| SCHEDA DESCRITTIVA<br>DEL MANUFATTO | 46 | Neoprol |
|---|---|---|
| <p>Le strutture portanti verticali sono sostanzialmente in buone condizioni, si segnala alcune punti dove si ha un lieve degrado come espulsione di copriferro e ferri spostati, ma che in buona sostanza non compromettono la stabilità dell'edificio. Non si ha evidenze di fessurazioni importanti e deformazioni.</p> | <p>Le strutture portanti della copertura in cemento armato quali le travi reticolari principali risultano in buone condizioni e non ci sono evidenti e/o avanzati stati degradativi; le coppelle invece pur essendo sostanzialmente in buono stato si ritengono non praticabili poichè non si ha evidenza della loro capacità portante non essendo a conoscenza degli spessori e delle caratteristiche meccaniche. Nel complesso, per quanto visivamente apprezzabile, non si hanno evidenze di fessurazioni all'intradosso, segni di sfondellamento in atto o fase di attivazione e deformazioni evidenti.</p> | |

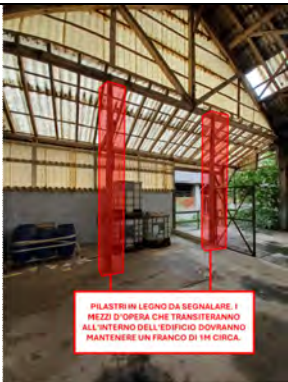
| <b>SCHEDA DESCRITTIVA<br/>DEL MANUFATTO</b> | <b>47</b> | <b>Ossicloruro</b> |

| EDIFICIO | COPERTURA |
|---|---|
| Le strutture portanti verticali si presentano in buono stato di conservazione e non richiedono interventi di messa in sicurezza; non si ha evidenza di lesioni o fessurazioni che interessano la parte in muratura. | Le strutture portanti delle coperture in legno non risultano in pessime condizioni, difatti non si ha evidenza di deformazioni eccessive, ad eccezione della copertura nell'appendice all'ED 47C che risulta in pessime condizioni. In analogia con quanto prescritto per altri edifici con la medesima tipologia di copertura si considerano non calpestabili. |

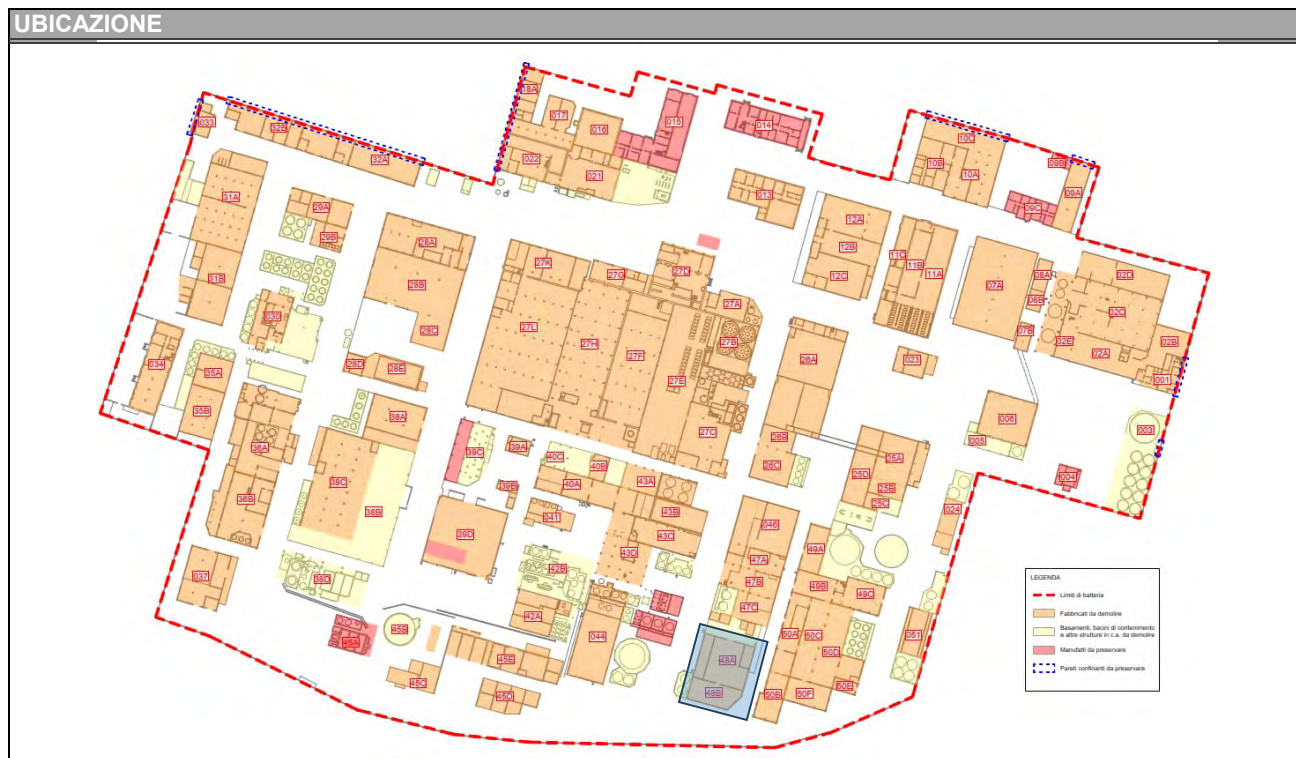
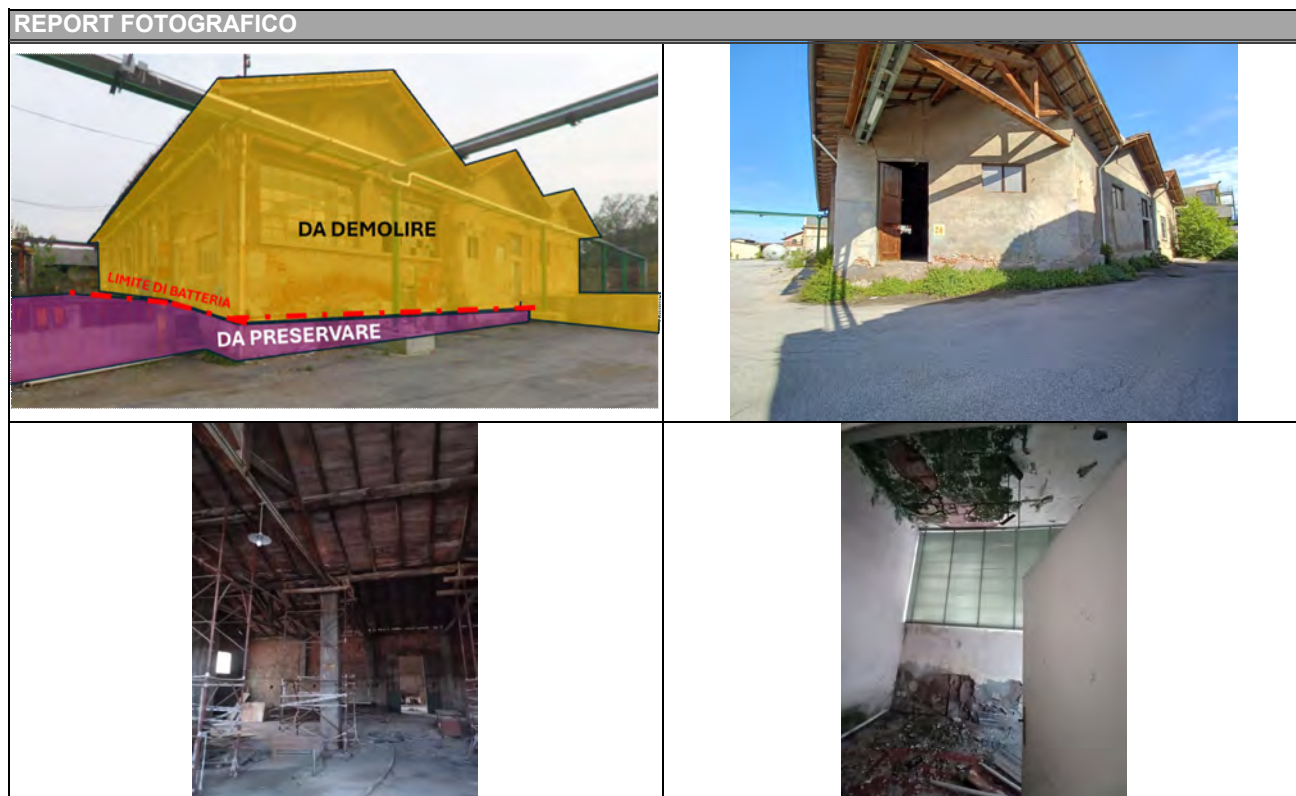
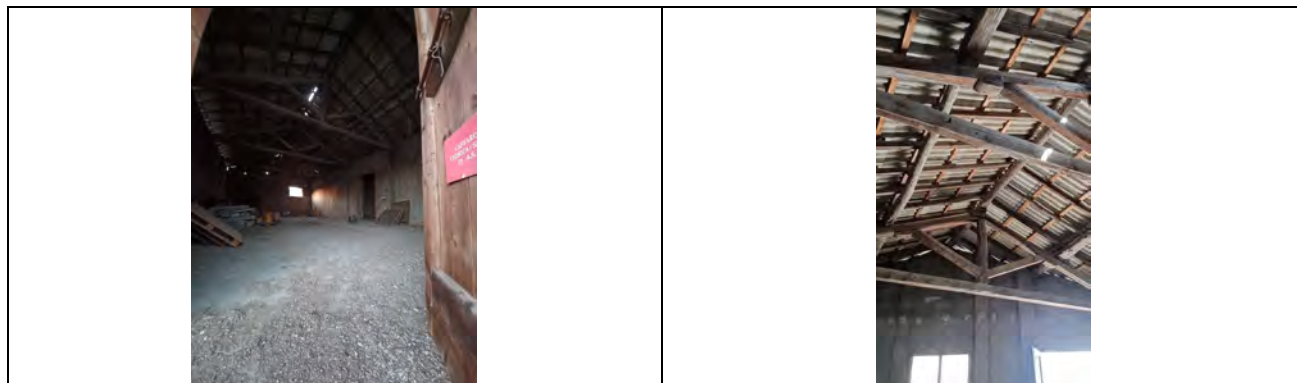
| <b>SCHEDA DESCRITTIVA<br/>DEL MANUFATTO</b> | <b>48</b> | <b>Agricoltura parassitaria</b> |

| <b>EDIFICIO</b> | <b>COPERTURA</b> |
|---|---|
| Le strutture verticali presentano in alcuni locali dell'ED 48A delle lesioni e fessurazioni abbastanza evidenti, con interessamento in alcuni casi dei giunti in malta della muratura; sono presenti, sempre all'interno dell'ED 48A, alcune murelle in sicurezza in corrispondenza dei pilastri in muratura. Le strutture verticali dell'ED 48B risultano in uno stato di conservazione migliore rispetto all'edificio adiacente. Si segnala inoltre la presenza di infiltrazioni in alcune zone con interessamento di murature e parti di copertura. | Le strutture portanti delle coperture in legno dell'ED 48A risultano in pessime condizioni, difatti si ha evidenza di deformazioni eccessive in corrispondenza della copertura e del crollo di una porzione di struttura lignea e copertura in tegoli e la messa in sicurezza con puntellamenti di parte delle strutture lignee in corrispondenza dei pilastri, realizzati con un ponteggio ad elementi modulari. Si segnala inoltre la presenza di infiltrazioni in alcune zone con interessamento di murature e parti di copertura. Per quanto riguarda l'ED 48B le strutture di copertura risultano essere in condizioni migliori. |

Al fine di poter autorizzare l'ingresso di personale all'interno del fabbricato/edificio ED 48A si ritiene necessario lo smantellamento progressivo della copertura lignea e la rimozione degli elementi in legno in condizioni di equilibrio precario, cercando di preservare per quanto possibile le strutture portanti verticali; qualora nel corso delle attività insorgano condizioni diverse da quelle originarie rappresentate nella presente valutazione (quali nuove lesioni o cedimenti localizzati) sarà cura del responsabile di cantiere riferire alla DL ed al CSE che decideranno su come procedere compreso se richiedere un aggiornamento della presente valutazione.

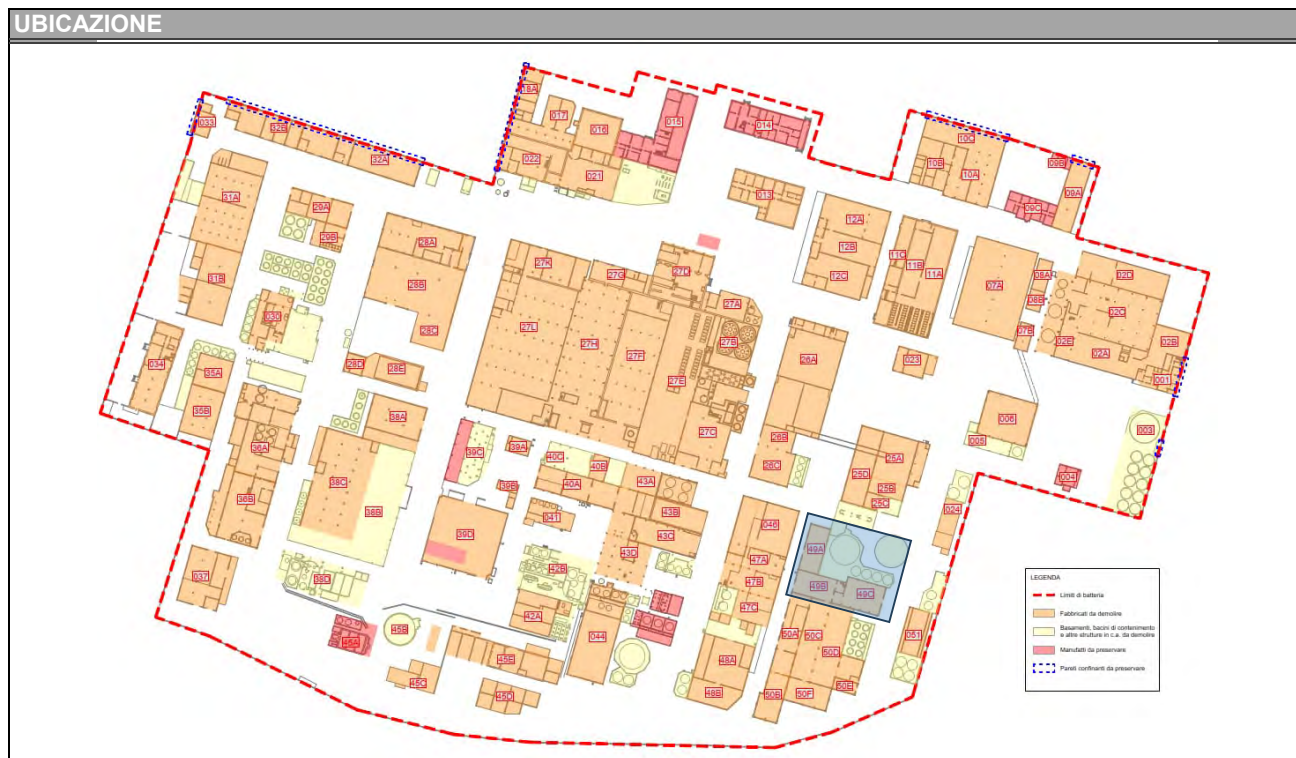
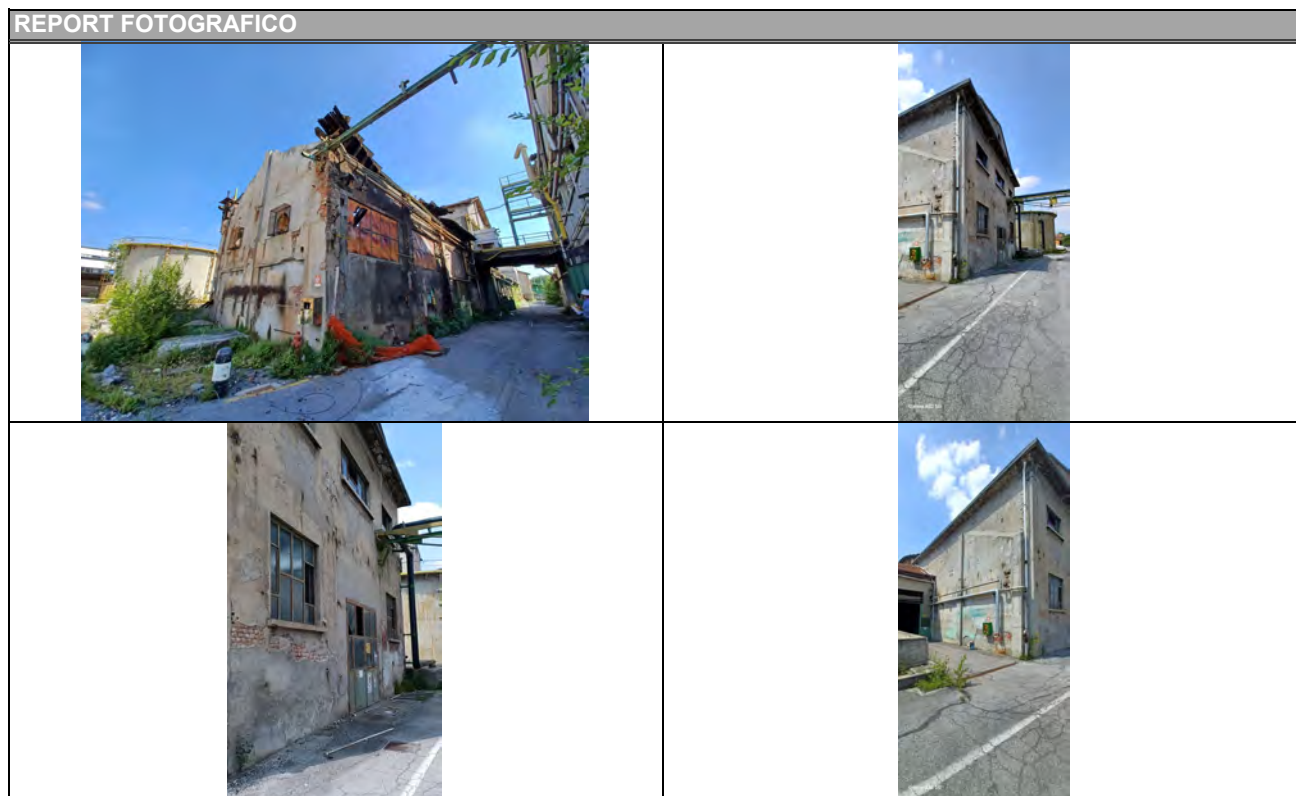
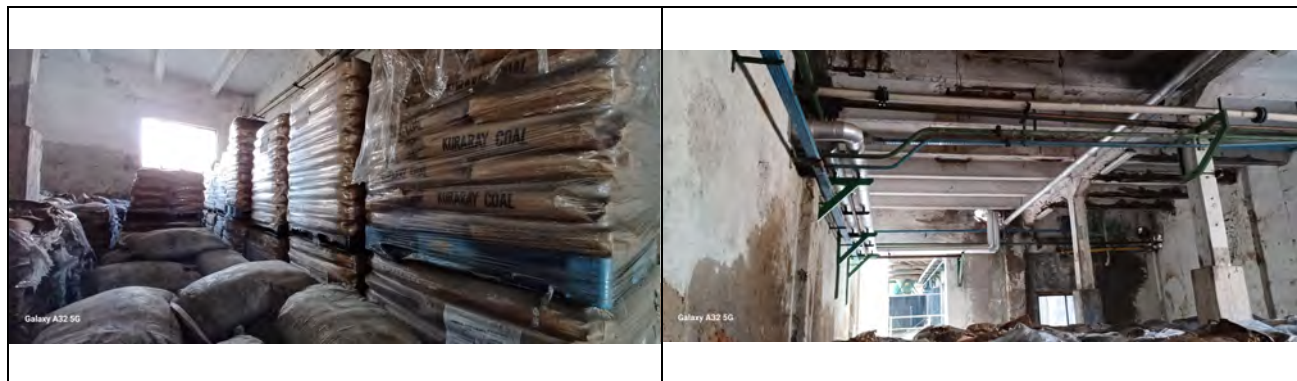
| <b>SCHEDA DESCRITTIVA<br/>DEL MANUFATTO</b> | <b>49</b> | <b>Magazzino</b> |

| EDIFICIO | COPERTURA |
|---|---|
| Le strutture portanti verticali si presentano in buono stato di conservazione e non si ha evidenza di lesioni o fessurazioni che interessano la parte in muratura, ad eccezione delle pareti dell'ED 49A, edificio nel quale si è manifestato il crollo della copertura, che presentano lesioni importanti sulla facciata nord. | Le strutture portanti dei solai, per quanto visivamente apprezzabile, risultano nel complesso in discrete condizioni e non si ha evidenza di deformazioni eccessive. Per l'ED 49B il solaio di copertura ligneo non presenta evidenti segni di degrado mentre si segnala un principio di sfondellamento del solaio di piano e delle nervature di solaio per le quali risulta saltato il copriferro; pertanto, l'accesso a tale parte di fabbricato sarà da prevedersi con prescrizione e/o limitazione per il piano terra. Per l'ED 49C è stato possibile visionare l'interno del fabbricato dall'esterno e lo stesso presenta una copertura in volta a botte che, da quanto apprezzabile visivamente, si può ritenere in buone condizioni. Per l'ED 49A parte della copertura lignea risulta crollata, difatti tutto l'edificio risulta allo stato attuale risulta non accessibile. |
