## PROGETTAZIONE ESECUTIVA

### Interventi di decommissioning, bonifica e MISP presso lo stabilimento Caffaro Brescia (BS) Stralcio di Prima Fase

## Valutazione di agibilità degli edifici

A-045-23634793-WP.P2-DEM-RT-2

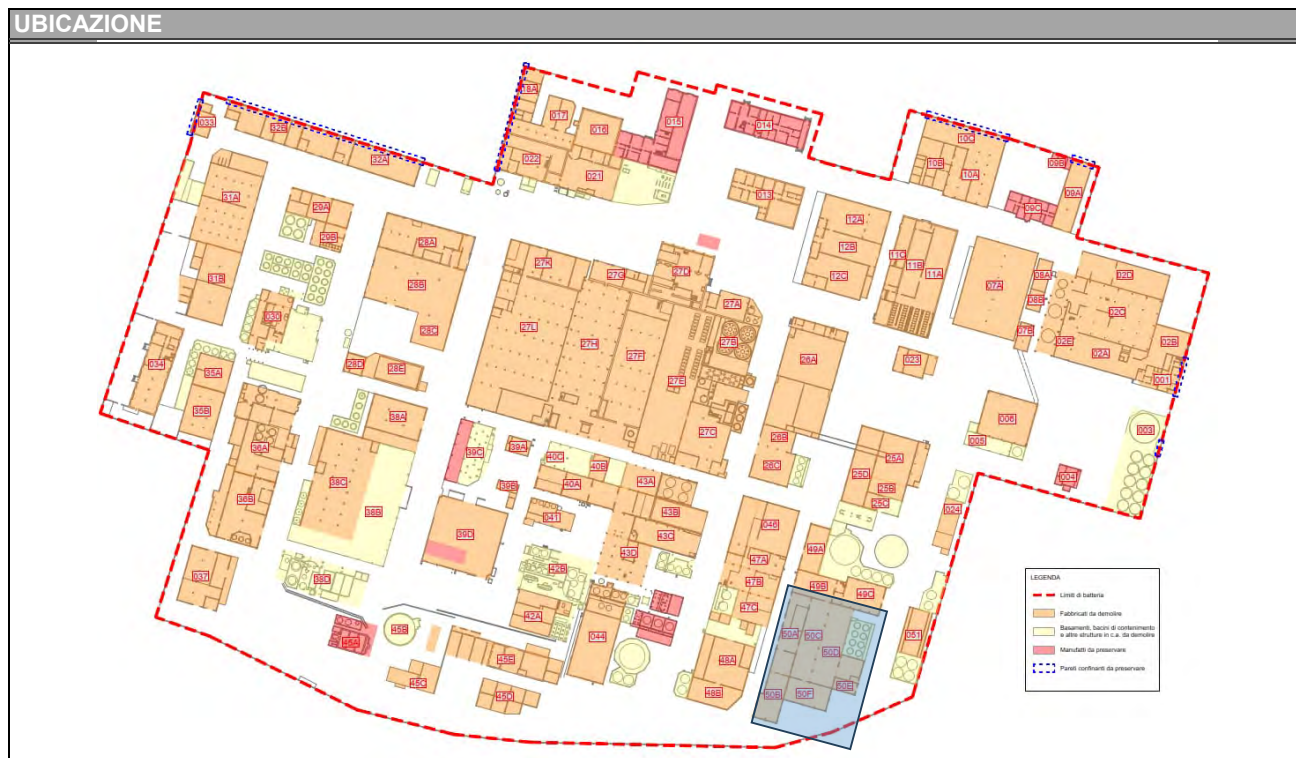
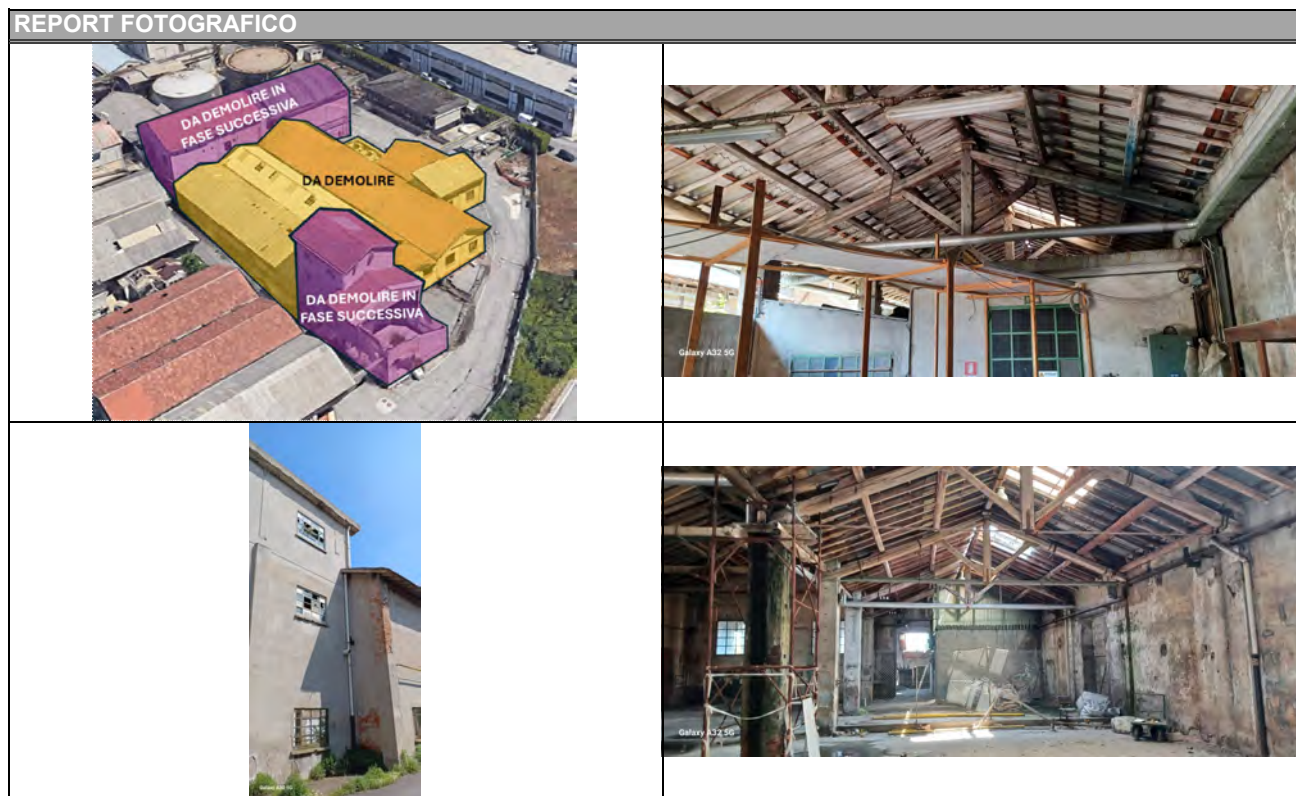
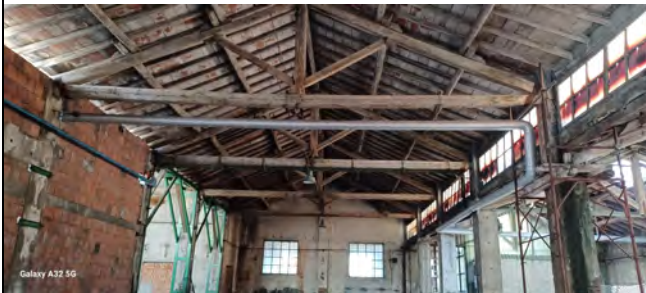
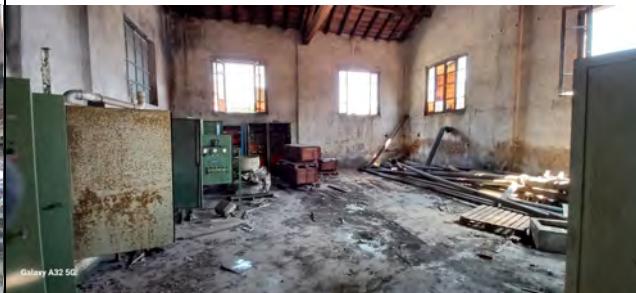
| SCHEDA DESCRITTIVA<br>DEL MANUFATTO | 50 | Magazzino |

| EDIFICIO | COPERTURA |
|---|---|
| <p>Le pareti in muratura di tutto il fabbricato risultano in buone condizioni e non presentano fessure o lesioni importanti che ne compromettano la stabilità. Fra l'ED 50D e l'ED 50C sono presenti una serie di pilastri in muratura che risultano in discrete condizioni ad eccezione di uno per il quale è stata predisposta una messa in sicurezza realizzata con ponteggio ad elementi modulari. Una parete presenta degli elementi in cemento armato che risultano comunque in buono stato di conservazione. Nell'area tergale dell'ED 50D è presente un pilastro in muratura consolidato con elementi in acciaio (intervento di incamiciatura). Si segnala all'interno dell'ED 50F la presenza di una parete divisoria con necessità di messa in sicurezza in corrispondenza del passaggio. Le strutture portanti in carpenteria metallica presenti nell'ED 50B risultano in buone condizioni.</p> | <p>Le strutture portanti delle coperture in legno risultano in pessime condizioni per quanto riguarda l'ED 50B, l'ED 50C e l'ED 50D, mentre per l'ED 50A risultano in condizioni leggermente migliori rispetto ai precedenti anche se si segnala la presenza di infiltrazioni e lieve degrado in corrispondenza degli appoggi; le strutture di copertura dell'ED 50F risultano essere quelle nel migliore stato di conservazione (dovuto con ogni probabilità alla presenza di manto di copertura in laterizio). Si segnala la presenza di deformazioni eccessive in corrispondenza della copertura dell'ED 50D, all'interno del quale si segnala la presenza di gravi degradi in corrispondenza degli appoggi delle capriate ed alcune travi secondarie imbarcate. Si segnala per l'ED 50B la possibile caduta dall'alto di porzioni di cemento appartenenti alla gronda causati da distacco del copriferro.</p> |

Al fine di poter autorizzare l'ingresso di personale all'interno del fabbricato/edificio ED 50B, ED 50C e ED 50 D si ritiene necessario lo smantellamento progressivo della copertura lignea e la rimozione degli elementi in legno in condizioni di equilibrio precario, cercando di preservare per quanto possibile le strutture portanti verticali; qualora nel corso delle attività insorgano condizioni diverse da quelle originarie rappresentate nella presente valutazione (quali nuove lesioni o cedimenti localizzati) sarà cura del responsabile di cantiere riferire alla DL ed al CSE che decideranno su come procedere compreso se richiedere un aggiornamento della presente valutazione.

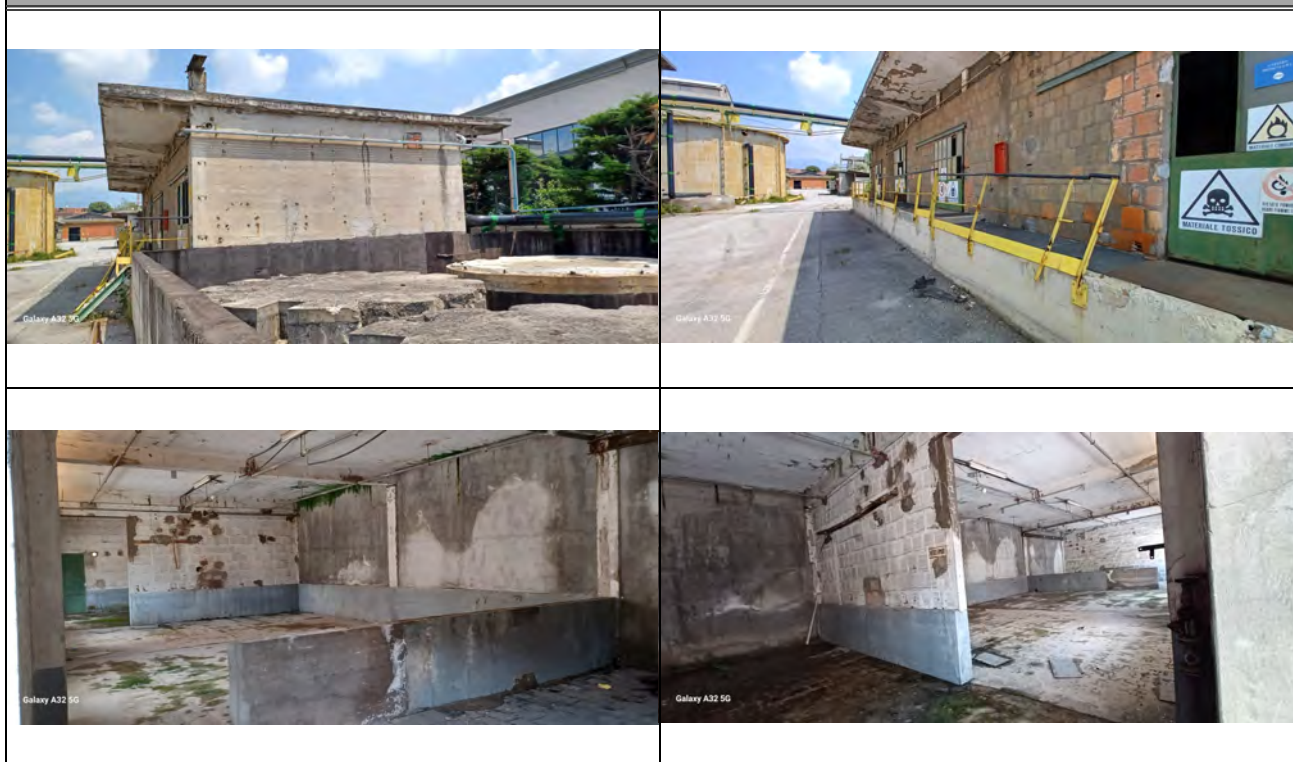
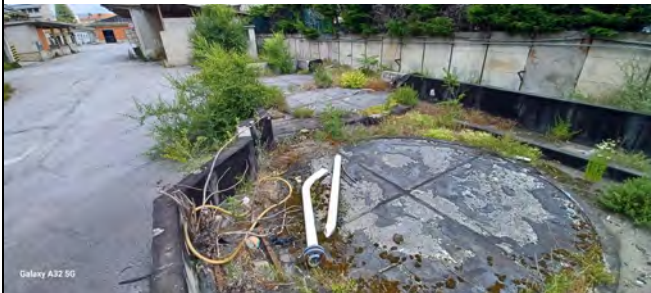
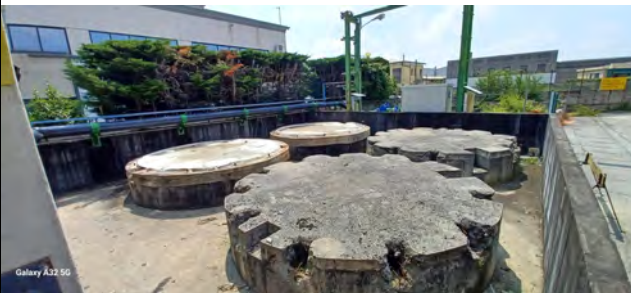
| SCHEDA DESCRITTIVA<br>DEL MANUFATTO | 51 | Magazzino |
|---|---|---|
| <p>L'edificio si presenta con struttura portante in cemento armato a telaio, i tamponamenti sono in laterizio ed il solaio di copertura risulta in laterocemento.</p> <p>La copertura presenta guaina da rimuovere.</p> <p>All'esterno della struttura sono presenti a nord e sud dell'edificio dei basamenti in cemento armato fuori terra da demolire con presenza di guaina da rimuovere prima della demolizione. Si segnala la necessità di messa in sicurezza del parapetto esterno che risulta assente o danneggiato in alcuni punti.</p> | | |
| <p>Le strutture portanti verticali dei telai principali in cemento armato sono in buone condizioni e non mostrano uno stato di degrado evidente e/o avanzato. Non sono presenti fessurazioni importanti, danni e/o mancanze di parti o porzioni di struttura significative nonché deformazioni degli elementi principali e/o secondari.</p> | <p>Le strutture portanti della copertura in cemento armato e gli elementi di alleggerimento risultano in buone condizioni e non ci sono evidenti e/o avanzati stati degradativi. Non si hanno evidenze di fessurazioni all'intradosso, segni di sfondellamento in atto o fase di attivazione e deformazioni evidenti. Si segnala la presenza di alcune zone con presenza di infiltrazioni di acque meteoriche.</p> | |
